Bauwerk (ID): 297\_0000\_QBW\_01

Gewässer: Wark

**Identifikation und Lage**

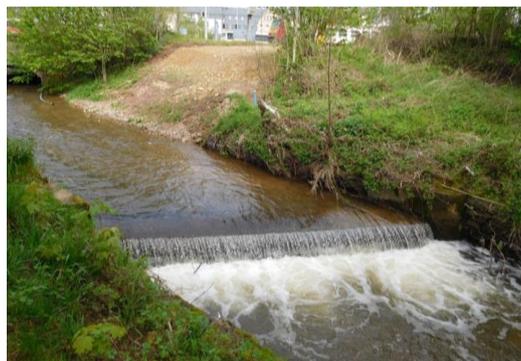
**Foto: Übersicht**

Bauwerkstyp	Absturz
Funktion	Sohlsicherung
Funktion (sonstiges)	-
Material	Beton
Zustand	intakt
Fallhöhe [m]	0,60
Rückstau [m]	kein
Unterwasser-Tiefe [m]	ausreichend
Wanderweg-Tiefe (Minimum) [m]	0,00
Fischschutz   Rechen (nur WKA)	keine WKA   keine WKA

aufwärts	nicht durchgängig (Klasse 5)
abwärts	eingeschränkt durchgängig (Klasse 3)
Gesamtbewertung Fische	Klasse 4

Geschiebe	mäßig eingeschränkt (Klasse 3)
Schwabstoffe	temporär/leicht eingeschränkt (Klasse 2)
Morphodynamik	Bauwerksbereich beeinträchtigt (Klasse 2)
Gesamtbewertung Sedimente	2

**Gesamtbewertung Durchgängigkeit: 4**

LuxMaPro-ID	2942
Maßnahmentyp	HY DU.01 - Wiederherstellung der ökologischen Durchgängigkeit - Querbauwerk
Maßnahmenbeschreibung	Wiederherstellung der ökologischen Durchgängigkeit - Querbauwerk - Wark - Ettelbrück - Wehr unterhalb Überdeckung CFL (H=0,6m)
