Bauwerk (ID): 297_0005_QBW_01

Gewässer: Wark

Identifikation und Lage

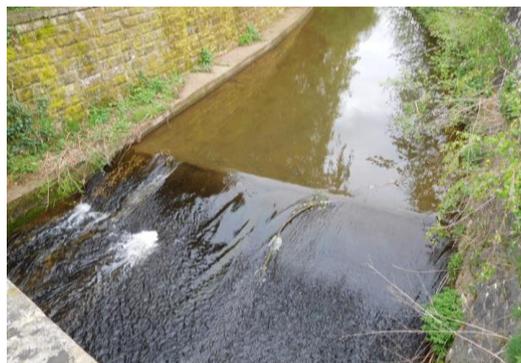
Foto: Übersicht

Bauwerkstyp	Glatte Gleite
Funktion	Sohlsicherung
Funktion (sonstiges)	-
Material	Beton
Zustand	intakt
Fallhöhe [m]	0,10
Rückstau [m]	20-50 m
Unterwasser-Tiefe [m]	ausreichend
Wanderweg-Tiefe (Minimum) [m]	0,05
Fischschutz Rechen (nur WKA)	keine WKA keine WKA

aufwärts	eingeschränkt durchgängig (Klasse 3)
abwärts	durchgängig (Klasse 1)
Gesamtbewertung Fische	Klasse 2

Geschiebe	temporär/leicht eingeschränkt (Klasse 2)
Schwabstoffe	voll durchgängig (Kl. 1)
Morphodynamik	Bauwerksbereich beeinträchtigt (Klasse 2)
Gesamtbewertung Sedimente	2

Gesamtbewertung Durchgängigkeit: 2

LuxMaPro-ID	-
Maßnahmentyp	-
Maßnahmenbeschreibung	kein Maßnahmenbedarf
