Bauwerk (ID): 297_0011_QBW_01

Gewässer: Wark

OWK: VI-5.1.b

Identifikation und Lage

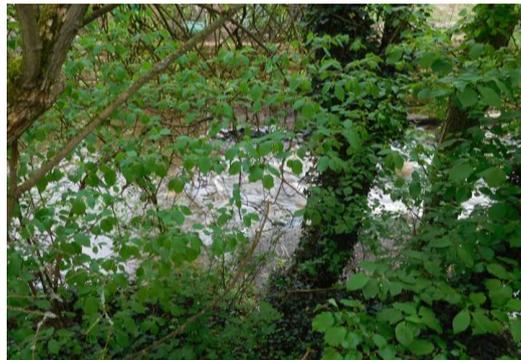
Foto: Übersicht

Bauwerkstyp	Raue Gleite
Funktion	Sohlsicherung
Funktion (sonstiges)	-
Material	Stein
Zustand	baufällig
Fallhöhe [m]	0,40
Rückstau [m]	kein
Unterwasser-Tiefe [m]	ausreichend
Wanderweg-Tiefe (Minimum) [m]	0,10
Fischschutz Rechen (nur WKA)	keine WKA keine WKA

LuxMaPro-ID	2945
Maßnahmentyp	HY DU.01 - Wiederherstellung der ökologischen Durchgängigkeit - Querbauwerk
Maßnahmenbeschreibung	Wiederherstellung der ökologischen Durchgängigkeit - Querbauwerk - Wark - Ettelbrück - Wehr oberhalb LTE (rue Tony Schmit) (H=0,4m)

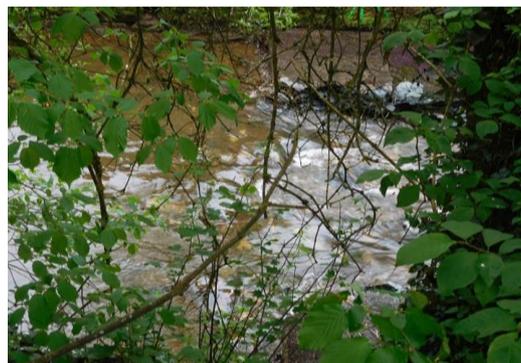
Foto: Detail

aufwärts	eingeschränkt durchgängig (Klasse 3)
abwärts	durchgängig (Klasse 1)
Gesamtbewertung Fische	Klasse 2

Geschiebe	mäßig eingeschränkt (Klasse 3)
Schwabstoffe	voll durchgängig (Kl. 1)
Morphodynamik	keine Störung (Klasse 1)
Gesamtbewertung Sedimente	2
