Bauwerk (ID): 297_0012_QBW_01

Gewässer: Wark

Identifikation und Lage

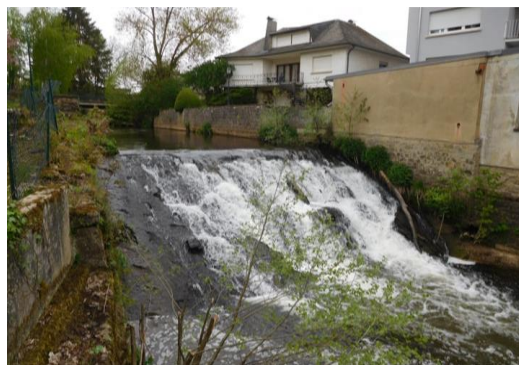
Foto: Übersicht

Bauwerkstyp	Raue Rampe
Funktion	Sohlsicherung
Funktion (sonstiges)	-
Material	Beton
Zustand	intakt
Fallhöhe [m]	3,00
Rückstau [m]	50-100 m
Unterwasser-Tiefe [m]	ausreichend
Wanderweg-Tiefe (Minimum) [m]	0,05
Fischschutz Rechen (nur WKA)	keine WKA keine WKA

aufwärts	nicht durchgängig (Klasse 5)
abwärts	eingeschränkt durchgängig (Klasse 3)
Gesamtbewertung Fische	Klasse 4

Geschiebe	stark eingeschränkt (Klasse 4)
Schwabstoffe	mäßig eingeschränkt (Klasse 3)
Morphodynamik	Standort teilweise beeinträchtigt (Klasse 3)
Gesamtbewertung Sedimente	3

Gesamtbewertung Durchgängigkeit: 4

LuxMaPro-ID	1769
Maßnahmentyp	HY DU.01 - Wiederherstellung der ökologischen Durchgängigkeit - Querbauwerk
Maßnahmenbeschreibung	Wiederherstellung der ökologischen Durchgängigkeit - Querbauwerk - Wark - Ettelbrück - Wehr Brücke rue de Warken (H=3m)
