Bauwerk (ID): 297\_0183\_QBW\_01

Gewässer: Wark

OWK: VI-5.1.b

**Identifikation und Lage**

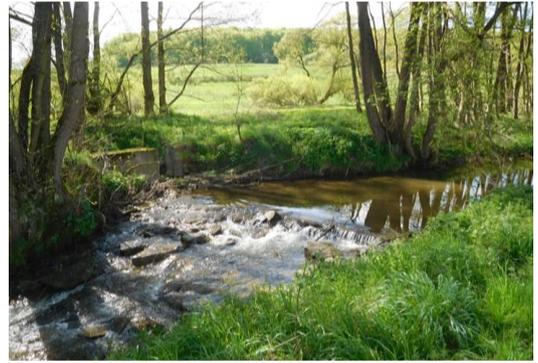
**Foto: Übersicht**

Bauwerkstyp	Absturz
Funktion	Ausleitung
Funktion (sonstiges)	-
Material	Stein
Zustand	baufällig
Fallhöhe [m]	0,30
Rückstau [m]	50-100 m
Unterwasser-Tiefe [m]	ausreichend
Wanderweg-Tiefe (Minimum) [m]	0,00
Fischschutz   Rechen (nur WKA)	keine WKA   keine WKA

aufwärts	eingeschränkt durchgängig (Klasse 3)
abwärts	durchgängig (Klasse 1)
Gesamtbewertung Fische	Klasse 2

LuxMaPro-ID	-
Maßnahmentyp	-
Maßnahmenbeschreibung	kein Maßnahmenbedarf
