Bauwerk (ID): 283\_0017\_QBW\_01

Gewässer: Mèchelbaach

**Identifikation und Lage**

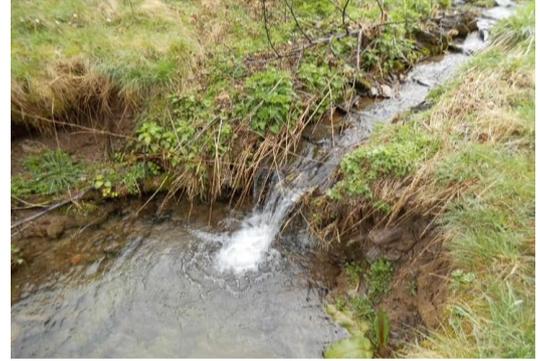
**Foto: Übersicht**

Bauwerkstyp	Absturz
Funktion	Sohlsicherung
Funktion (sonstiges)	-
Material	Stein
Zustand	intakt
Fallhöhe [m]	0,45
Rückstau [m]	kein
Unterwasser-Tiefe [m]	ausreichend
Wanderweg-Tiefe (Minimum) [m]	0,00
Fischschutz   Rechen (nur WKA)	keine WKA   keine WKA

aufwärts	nicht durchgängig (Klasse 5)
abwärts	eingeschränkt durchgängig (Klasse 3)
Gesamtbewertung Fische	Klasse 4

Geschiebe	mäßig eingeschränkt (Klasse 3)
Schwabstoffe	temporär/leicht eingeschränkt (Klasse 2)
Morphodynamik	Bauwerksbereich beeinträchtigt (Klasse 2)
Gesamtbewertung Sedimente	2

LuxMaPro-ID	4306
Maßnahmentyp	HY DU.01 - Wiederherstellung der ökologischen Durchgängigkeit - Querbauwerk
Maßnahmenbeschreibung	Wiederherstellung der ökologischen Durchgängigkeit - Querbauwerk - Lirbech - Merscheid - unterhalb Panzebur (H=0,45m)
