Bauwerk (ID): 283_0019_QBW_01

Gewässer: Mèchelbaach

OWK: VI-5.3

Identifikation und Lage

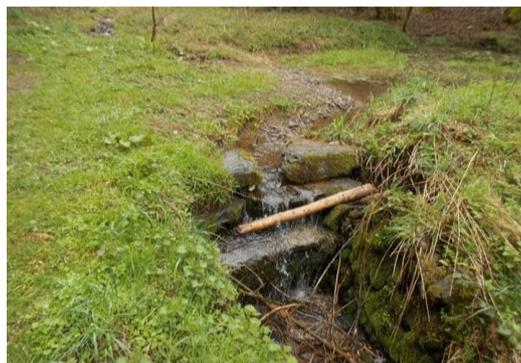
Foto: Übersicht

Bauwerkstyp	Absturz
Funktion	Sohlsicherung
Funktion (sonstiges)	-
Material	Stein
Zustand	intakt
Fallhöhe [m]	0,95
Rückstau [m]	kein
Unterwasser-Tiefe [m]	ausreichend
Wanderweg-Tiefe (Minimum) [m]	0,00
Fischschutz Rechen (nur WKA)	keine WKA keine WKA

Gesamtbewertung Durchgängigkeit: 4

LuxMaPro-ID	4247
Maßnahmentyp	HY DU.01 - Wiederherstellung der ökologischen Durchgängigkeit - Querbauwerk
Maßnahmenbeschreibung	Wiederherstellung der ökologischen Durchgängigkeit - Querbauwerk - Lirbech - Merscheid - Panzebur (H=0,95m)

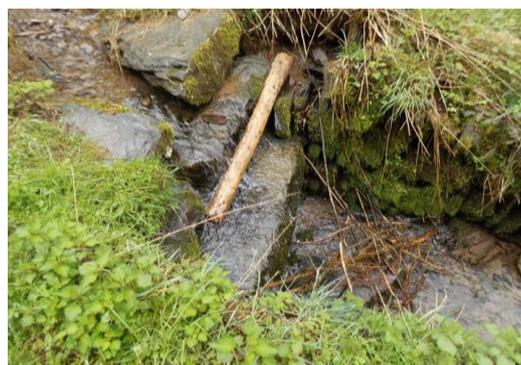
Foto: Detail

aufwärts	nicht durchgängig (Klasse 5)
abwärts	eingeschränkt durchgängig (Klasse 3)
Gesamtbewertung Fische	Klasse 4

Geschiebe	mäßig eingeschränkt (Klasse 3)
Schwabstoffe	temporär/leicht eingeschränkt (Klasse 2)
Morphodynamik	keine Störung (Klasse 1)
Gesamtbewertung Sedimente	2
