Bauwerk (ID): 362\_0000\_QBW\_01

Gewässer: Turelbaach

OWK: VI-5.4

**Identifikation und Lage**

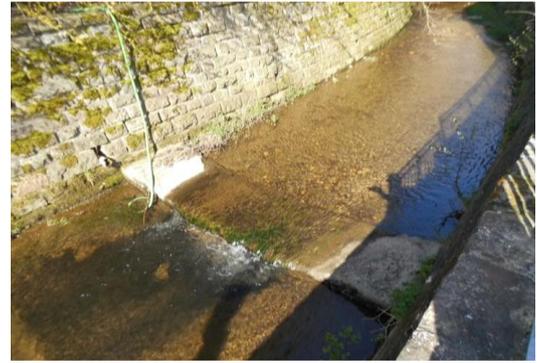
**Foto: Übersicht**

Bauwerkstyp	Sohlschwelle
Funktion	Sohlsicherung
Funktion (sonstiges)	-
Material	Beton
Zustand	intakt
Fallhöhe [m]	0,05
Rückstau [m]	kein
Unterwasser-Tiefe [m]	nicht ausreichend
Wanderweg-Tiefe (Minimum) [m]	0,03
Fischschutz   Rechen (nur WKA)	keine WKA   keine WKA

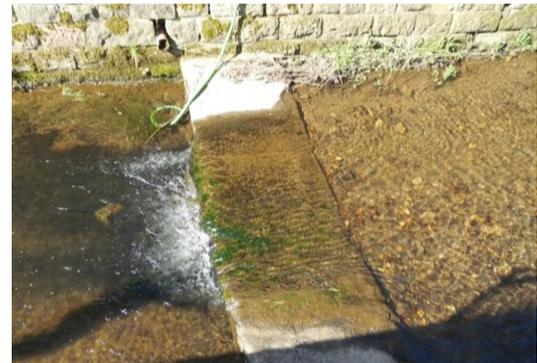
**Foto: Detail**

aufwärts	eingeschränkt durchgängig (Klasse 3)
abwärts	durchgängig (Klasse 1)
Gesamtbewertung Fische	Klasse 2

Geschiebe	temporär/leicht eingeschränkt (Klasse 2)
Schwabstoffe	voll durchgängig (Kl. 1)
Morphodynamik	keine Störung (Klasse 1)
Gesamtbewertung Sedimente	1

LuxMaPro-ID	-
Maßnahmentyp	-
Maßnahmenbeschreibung	kein Maßnahmenbedarf
