Bauwerk (ID): 362_0030_QBW_01

Gewässer: Turelbaach

OWK: VI-5.4

Identifikation und Lage

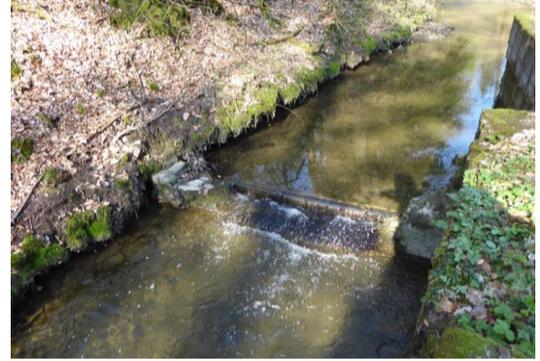
Foto: Übersicht

Bauwerkstyp	Absturz
Funktion	Ausleitung
Funktion (sonstiges)	-
Material	Holz
Zustand	intakt
Fallhöhe [m]	0,15
Rückstau [m]	kein
Unterwasser-Tiefe [m]	ausreichend
Wanderweg-Tiefe (Minimum) [m]	0,00
Fischschutz Rechen (nur WKA)	keine WKA keine WKA

aufwärts	eingeschränkt durchgängig (Klasse 3)
abwärts	eingeschränkt durchgängig (Klasse 3)
Gesamtbewertung Fische	Klasse 3

Geschiebe	mäßig eingeschränkt (Klasse 3)
Schwabstoffe	temporär/leicht eingeschränkt (Klasse 2)
Morphodynamik	Bauwerksbereich beeinträchtigt (Klasse 2)
Gesamtbewertung Sedimente	2

Gesamtbewertung Durchgängigkeit: 3

LuxMaPro-ID	4194
Maßnahmentyp	HY DU.01 - Wiederherstellung der ökologischen Durchgängigkeit - Querbauwerk
Maßnahmenbeschreibung	Wiederherstellung der ökologischen Durchgängigkeit - Querbauwerk - Turelbaach - Mertzig - zwischen Weiher (H=0,15m)
