Bauwerk (ID): 381_0021_QBW_01

Gewässer: Viichtbaach

OWK: VI-6.2

Identifikation und Lage

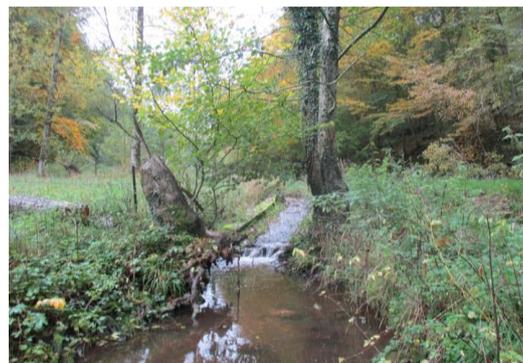
Foto: Übersicht

Bauwerkstyp	Absturz
Funktion	Sohlsicherung
Funktion (sonstiges)	-
Material	Stein
Zustand	baufällig
Fallhöhe [m]	1,30
Rückstau [m]	<20 m
Unterwasser-Tiefe [m]	nicht ausreichend
Wanderweg-Tiefe (Minimum) [m]	0,00
Fischschutz Rechen (nur WKA)	keine WKA keine WKA

Anmerkung: Absturz mit 10 Meter glatte Rampe. Absturzhöhe ca. 0,3 Meter. Fallhöhe Gesamt über 1 Meter

LuxMaPro-ID	4114
Maßnahmentyp	HY DU.01 - Wiederherstellung der ökologischen Durchgängigkeit - Querbauwerk
Maßnahmenbeschreibung	Wiederherstellung der ökologischen Durchgängigkeit - Querbauwerk - Viichtbaach - Vichten - 3 - unterhalb Kläranlage (H=1,3m)

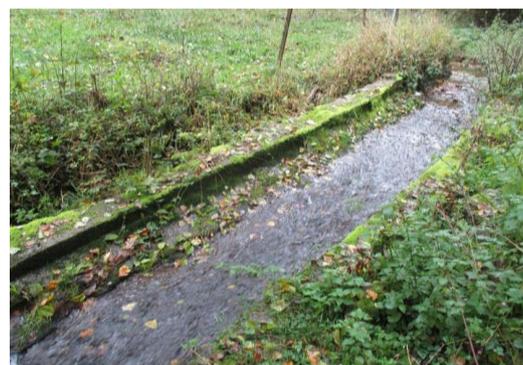
Foto: Detail

aufwärts	nicht durchgängig (Klasse 5)
abwärts	eingeschränkt durchgängig (Klasse 3)
Gesamtbewertung Fische	Klasse 4
