Bauwerk (ID): 381_0028_QBW_02

Gewässer: Viichtbaach

OWK: VI-6.2

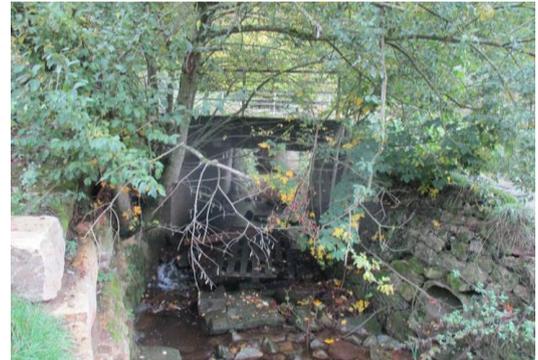
Foto: Übersicht

Bauwerkstyp	Absturz
Funktion	Sohlsicherung
Funktion (sonstiges)	-
Material	Stein
Zustand	intakt
Fallhöhe [m]	0,20
Rückstau [m]	kein
Unterwasser-Tiefe [m]	nicht ausreichend
Wanderweg-Tiefe (Minimum) [m]	0,00
Fischschutz Rechen (nur WKA)	keine WKA keine WKA

aufwärts	nicht durchgängig (Klasse 5)
abwärts	eingeschränkt durchgängig (Klasse 3)
Gesamtbewertung Fische	Klasse 4

LuxMaPro-ID	4214
Maßnahmentyp	HY DU.01 - Wiederherstellung der ökologischen Durchgängigkeit - Querbauwerk
Maßnahmenbeschreibung	Wiederherstellung der ökologischen Durchgängigkeit - Querbauwerk - Viichtbaach - Vichten - 5 - unterhalb Kläranlage (H=0,2m)
