Bauwerk (ID): 381\_0034\_QBW\_01

Gewässer: Viichtbaach

OWK: VI-6.2

**Identifikation und Lage**

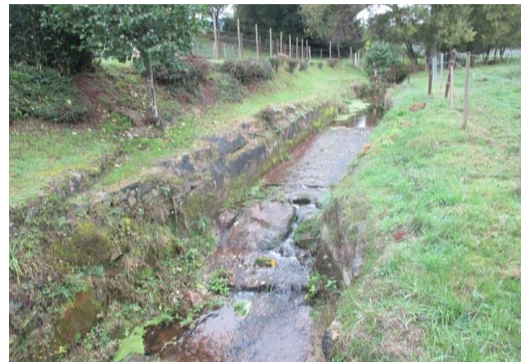
**Foto: Übersicht**

Bauwerkstyp	Raue Rampe
Funktion	Sohlsicherung
Funktion (sonstiges)	-
Material	Stein
Zustand	intakt
Fallhöhe [m]	0,20
Rückstau [m]	50-100 m
Unterwasser-Tiefe [m]	nicht ausreichend
Wanderweg-Tiefe (Minimum) [m]	0,05
Fischschutz   Rechen (nur WKA)	keine WKA   keine WKA

Anmerkung Gesamtfallhöhe ca 0,4 Meter. Kleinere Abstürze <0,1 Meter. Stark verbaut.

LuxMaPro-ID	4167
Maßnahmentyp	HY DU.01 - Wiederherstellung der ökologischen Durchgängigkeit - Querbauwerk
Maßnahmenbeschreibung	Wiederherstellung der ökologischen Durchgängigkeit - Querbauwerk - Viichtbaach - Vichten - 1 - im Zentrum (H=0,2m)

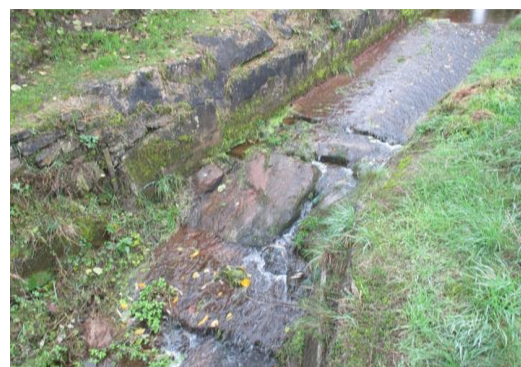
**Foto: Detail**

aufwärts	eingeschränkt durchgängig (Klasse 3)
abwärts	eingeschränkt durchgängig (Klasse 3)
Gesamtbewertung Fische	Klasse 3

Geschiebe	temporär/leicht eingeschränkt (Klasse 2)
Schwabstoffe	voll durchgängig (Kl. 1)
Morphodynamik	Standort teilweise beeinträchtigt (Klasse 3)
Gesamtbewertung Sedimente	2
