Bauwerk (ID): 381_0036_QBW_01

Gewässer: Viichtbaach

Identifikation und Lage

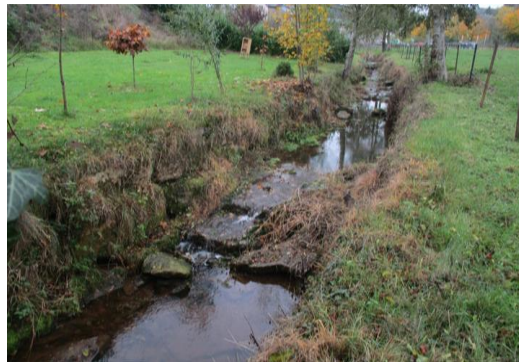
Foto: Übersicht

Bauwerkstyp	Absturztreppe
Funktion	Sohlsicherung
Funktion (sonstiges)	-
Material	Beton
Zustand	baufällig
Fallhöhe [m]	0,25
Rückstau [m]	<20 m
Unterwasser-Tiefe [m]	nicht ausreichend
Wanderweg-Tiefe (Minimum) [m]	0,00
Fischschutz Rechen (nur WKA)	keine WKA keine WKA

aufwärts	nicht durchgängig (Klasse 5)
abwärts	eingeschränkt durchgängig (Klasse 3)
Gesamtbewertung Fische	Klasse 4

Geschiebe	temporär/leicht eingeschränkt (Klasse 2)
Schwabstoffe	voll durchgängig (Kl. 1)
Morphodynamik	Gewässer über Standort hinaus beeinträchtigt (Klasse 5)
Gesamtbewertung Sedimente	3

LuxMaPro-ID	4137
Maßnahmentyp	HY DU.01 - Wiederherstellung der ökologischen Durchgängigkeit - Querbauwerk
Maßnahmenbeschreibung	Wiederherstellung der ökologischen Durchgängigkeit - Querbauwerk - Viichtbaach - Vichten - 2 - im Zentrum (H=0,25m)
