Bauwerk (ID): 381_0036_QBW_02

Gewässer: Viichtbaach

OWK: VI-6.2

Identifikation und Lage

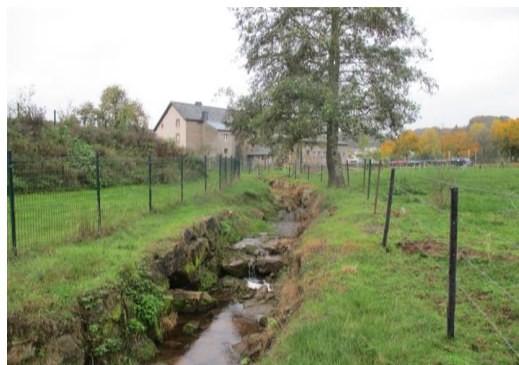
Foto: Übersicht

Bauwerkstyp	Absturz
Funktion	Sohlsicherung
Funktion (sonstiges)	-
Material	Stein
Zustand	baufällig
Fallhöhe [m]	0,75
Rückstau [m]	<20 m
Unterwasser-Tiefe [m]	nicht ausreichend
Wanderweg-Tiefe (Minimum) [m]	0,00
Fischschutz Rechen (nur WKA)	keine WKA keine WKA

aufwärts	nicht durchgängig (Klasse 5)
abwärts	eingeschränkt durchgängig (Klasse 3)
Gesamtbewertung Fische	Klasse 4

Geschiebe	temporär/leicht eingeschränkt (Klasse 2)
Schwabstoffe	voll durchgängig (Kl. 1)
Morphodynamik	Gewässer über Standort hinaus beeinträchtigt (Klasse 5)
Gesamtbewertung Sedimente	3

Gesamtbewertung Durchgängigkeit: 4

LuxMaPro-ID	4329
Maßnahmentyp	HY DU.01 - Wiederherstellung der ökologischen Durchgängigkeit - Querbauwerk
Maßnahmenbeschreibung	Wiederherstellung der ökologischen Durchgängigkeit - Querbauwerk - Viichtbaach - Vichten - 3 - im Zentrum (H=0,75m)
