Bauwerk (ID): 380\_0032\_QBW\_01

Gewässer: Aeschbech

OWK: VI-6.3

**Identifikation und Lage**

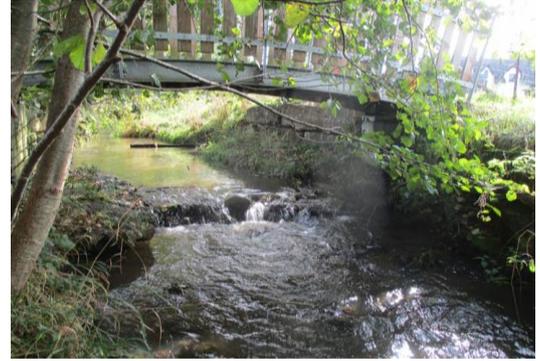
**Foto: Übersicht**

Bauwerkstyp	Absturz
Funktion	Sohlsicherung
Funktion (sonstiges)	-
Material	Stein
Zustand	intakt
Fallhöhe [m]	0,25
Rückstau [m]	kein
Unterwasser-Tiefe [m]	nicht ausreichend
Wanderweg-Tiefe (Minimum) [m]	0,10
Fischschutz   Rechen (nur WKA)	keine WKA   keine WKA

aufwärts	eingeschränkt durchgängig (Klasse 3)
abwärts	durchgängig (Klasse 1)
Gesamtbewertung Fische	Klasse 2

LuxMaPro-ID	-
Maßnahmentyp	-
Maßnahmenbeschreibung	kein Maßnahmenbedarf
