Bauwerk (ID): 459_0081_QBW_01

Gewässer: Schwebech

OWK: VI-6.4

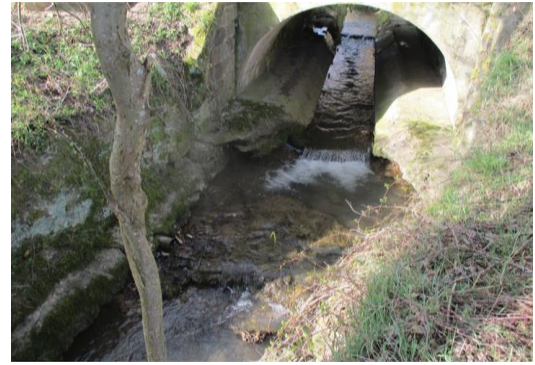
Foto: Übersicht

Bauwerkstyp	Absturz
Funktion	Sohlsicherung
Funktion (sonstiges)	-
Material	Beton
Zustand	intakt
Fallhöhe [m]	0,15
Rückstau [m]	kein
Unterwasser-Tiefe [m]	nicht ausreichend
Wanderweg-Tiefe (Minimum) [m]	0,00
Fischschutz Rechen (nur WKA)	keine WKA keine WKA

Anmerkung	Absturz 2 Meter vor Beginn des Durchlasses
-----------	--

LuxMaPro-ID	4138
Maßnahmentyp	HY DU.01 - Wiederherstellung der ökologischen Durchgängigkeit - Querbauwerk
Maßnahmenbeschreibung	Wiederherstellung der ökologischen Durchgängigkeit - Querbauwerk - Schwebech - Elvange - unterhalb C.R. 106 (H=0,15m)

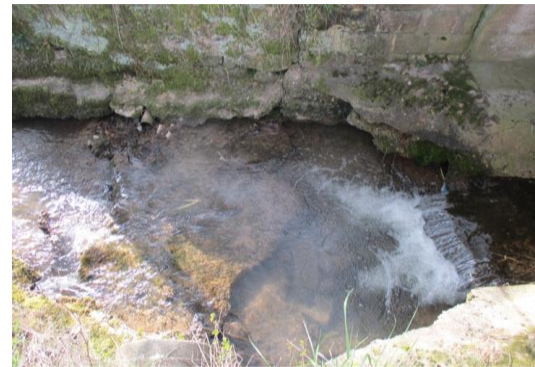
Foto: Detail

aufwärts	nicht durchgängig (Klasse 5)
abwärts	eingeschränkt durchgängig (Klasse 3)
Gesamtbewertung Fische	Klasse 4

Gesamtbewertung Durchgängigkeit: 4
