Bauwerk (ID): 013_0014_QBW_01

Gewässer: Attert

Identifikation und Lage

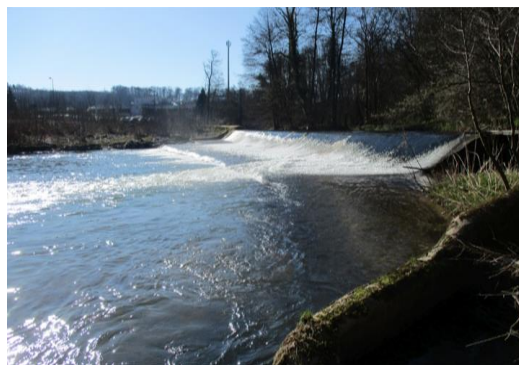
Foto: Übersicht

Bauwerkstyp	Wehr
Funktion	Sonstiges
Funktion (sonstiges)	Keine Funktion erkennbar.
Material	Beton
Zustand	intakt
Fallhöhe [m]	2,50
Rückstau [m]	100-200 m
Unterwasser-Tiefe [m]	nicht ausreichend
Wanderweg-Tiefe (Minimum) [m]	0,00
Fischschutz Rechen (nur WKA)	keine WKA keine WKA

LuxMaPro-ID	1821
Maßnahmentyp	HY DU.01 - Wiederherstellung der ökologischen Durchgängigkeit - Querbauwerk
Maßnahmenbeschreibung	Wiederherstellung der ökologischen Durchgängigkeit - Querbauwerk - Attert - Colmar-Berg - unterhalb Gässmillen (H=2,5m)

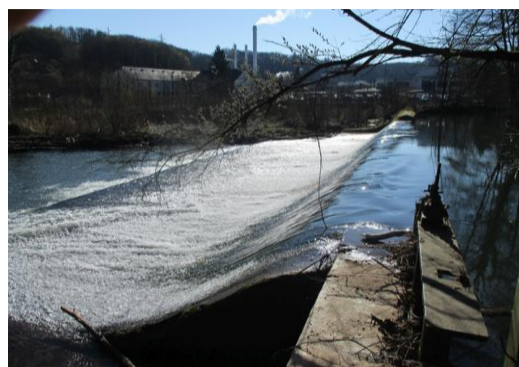
Foto: Detail

aufwärts	nicht durchgängig (Klasse 5)
abwärts	nicht durchgängig (Klasse 5)
Gesamtbewertung Fische	Klasse 5

Geschiebe	stark eingeschränkt (Klasse 4)
Schwabstoffe	temporär/leicht eingeschränkt (Klasse 2)
Morphodynamik	Gewässer über Standort hinaus beeinträchtigt (Klasse 5)
Gesamtbewertung Sedimente	4

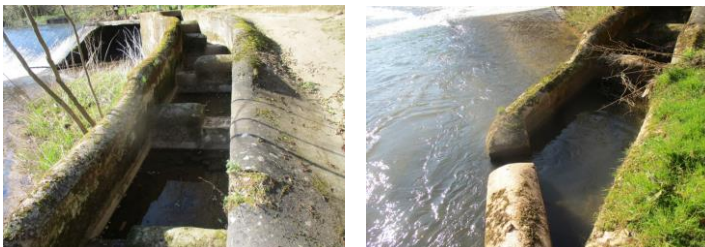
Fotos Wanderhilfe

Typ	technisch
Bauart	Schlitzpass
Gewässerseite	links
Zustand	nicht zu beurteilen
Leitströmung	nicht vorhanden
Durchgängigkeit aufwärts	nein
Durchgängigkeit abwärts	nein

Anmerkung Bauart: Glatte Rampe. Wanderhilfe nicht aktiv
