Bauwerk (ID): 013_0046_QBW_01

Gewässer: Attert

OWK: VI-6

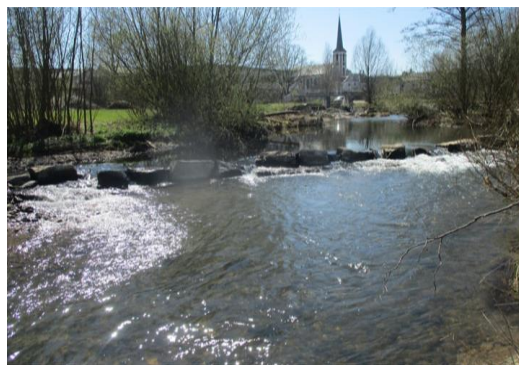
Foto: Übersicht

Bauwerkstyp	Wehr
Funktion	Sonstiges
Funktion (sonstiges)	Keine Funktion erkennbar.
Material	Stein
Zustand	intakt
Fallhöhe [m]	0,35
Rückstau [m]	20-50 m
Unterwasser-Tiefe [m]	nicht ausreichend
Wanderweg-Tiefe (Minimum) [m]	0,10
Fischschutz Rechen (nur WKA)	keine WKA keine WKA

Anmerkung	Bauform: Absturz nach Steinsatz. Über Nebengerinne eingeschränkt durchgängig
-----------	--

LuxMaPro-ID	4300
Maßnahmentyp	HY DU.01 - Wiederherstellung der ökologischen Durchgängigkeit - Querbauwerk
Maßnahmenbeschreibung	Wiederherstellung der ökologischen Durchgängigkeit - Querbauwerk - Attert - Bissen - 1 - im Zentrum (H=0,35m)

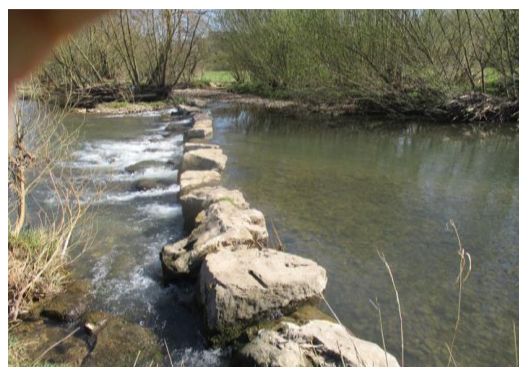
Foto: Detail

aufwärts	eingeschränkt durchgängig (Klasse 3)
abwärts	eingeschränkt durchgängig (Klasse 3)
Gesamtbewertung Fische	Klasse 3

Geschiebe	stark eingeschränkt (Klasse 4)
Schwabstoffe	temporär/leicht eingeschränkt (Klasse 2)
Morphodynamik	Standort insgesamt beeinträchtigt (Klasse 4)
Gesamtbewertung Sedimente	3
