Bauwerk (ID): 013_0046_QBW_02

Gewässer: Attert

Identifikation und Lage

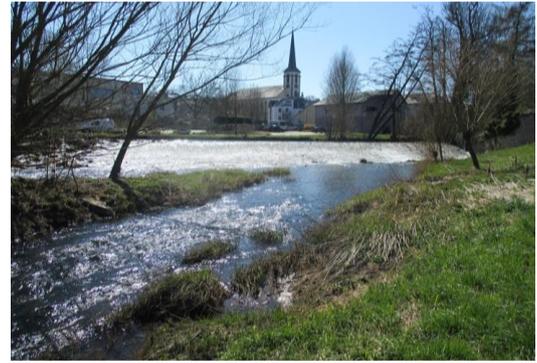
Foto: Übersicht

Bauwerkstyp	Wehr
Funktion	Ausleitung
Funktion (sonstiges)	-
Material	Beton
Zustand	intakt
Fallhöhe [m]	2,50
Rückstau [m]	200-500 m
Unterwasser-Tiefe [m]	nicht ausreichend
Wanderweg-Tiefe (Minimum) [m]	0,00
Fischschutz Rechen (nur WKA)	keine WKA keine WKA

LuxMaPro-ID	1824
Maßnahmentyp	HY DU.01 - Wiederherstellung der ökologischen Durchgängigkeit - Querbauwerk
Maßnahmenbeschreibung	Wiederherstellung der ökologischen Durchgängigkeit - Querbauwerk - Attert - Bissen - 2 - im Zentrum (H=2,5m)

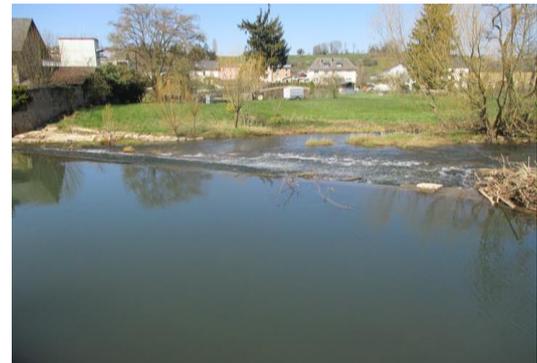
Foto: Detail

Anmerkung: Bauform: Glatte Rampe und bewegliches Wehr. Wanderhilfe nicht einsehbar/erreichbar

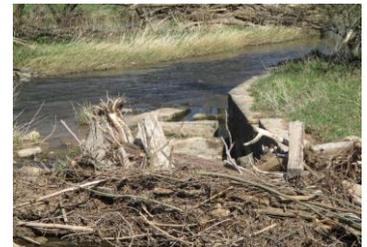
Fotos Wanderhilfe

Typ	technisch
Bauart	Schlitzpass
Gewässerseite	rechts
Zustand	nicht zu beurteilen
Leitströmung	nicht erkennbar
Durchgängigkeit aufwärts	nicht erkennbar
Durchgängigkeit abwärts	nicht erkennbar
