Bauwerk (ID): 013_0058_QBW_01

Gewässer: Attert

OWK: VI-6

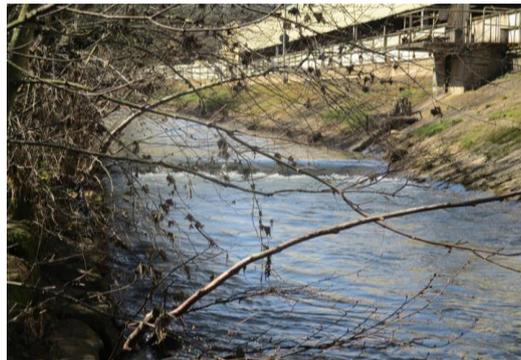
Foto: Übersicht

Bauwerkstyp	Absturz
Funktion	Sonstiges
Funktion (sonstiges)	Keine Funktion erkennbar.
Material	Holz
Zustand	baufällig
Fallhöhe [m]	0,30
Rückstau [m]	20-50 m
Unterwasser-Tiefe [m]	ausreichend
Wanderweg-Tiefe (Minimum) [m]	0,20
Fischschutz Rechen (nur WKA)	keine WKA keine WKA

Gesamtbewertung Durchgängigkeit: 3

LuxMaPro-ID	4088
Maßnahmentyp	HY DU.01 - Wiederherstellung der ökologischen Durchgängigkeit - Querbauwerk
Maßnahmenbeschreibung	Wiederherstellung der ökologischen Durchgängigkeit - Querbauwerk - Attert - Bissen - 2 - bei Arcelor (H=0,3m)

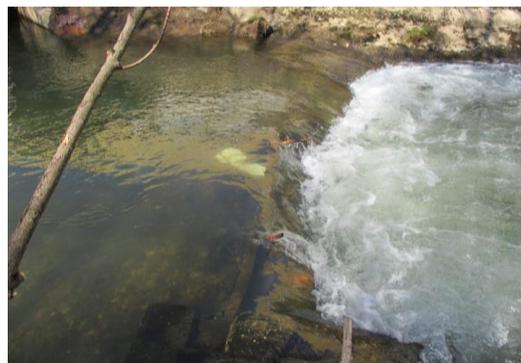
Foto: Detail

aufwärts	eingeschränkt durchgängig (Klasse 3)
abwärts	eingeschränkt durchgängig (Klasse 3)
Gesamtbewertung Fische	Klasse 3

Geschiebe	temporär/leicht eingeschränkt (Klasse 2)
Schwabstoffe	temporär/leicht eingeschränkt (Klasse 2)
Morphodynamik	Standort teilweise beeinträchtigt (Klasse 3)
Gesamtbewertung Sedimente	2
