Bauwerk (ID): 013\_0086\_QBW\_01

Gewässer: Attert

OWK: VI-6

**Identifikation und Lage**

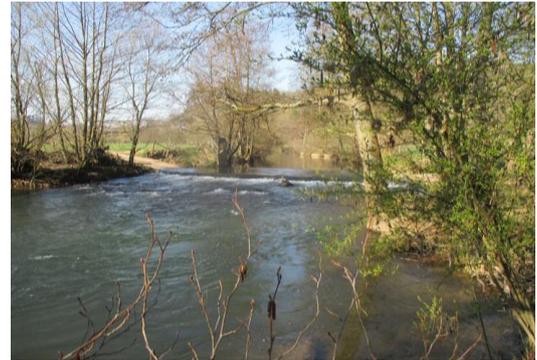
**Foto: Übersicht**

Bauwerkstyp	Absturz
Funktion	Sohlsicherung
Funktion (sonstiges)	-
Material	Beton
Zustand	intakt
Fallhöhe [m]	0,25
Rückstau [m]	100-200 m
Unterwasser-Tiefe [m]	nicht ausreichend
Wanderweg-Tiefe (Minimum) [m]	0,00
Fischschutz   Rechen (nur WKA)	keine WKA   keine WKA

aufwärts	nicht durchgängig (Klasse 5)
abwärts	eingeschränkt durchgängig (Klasse 3)
Gesamtbewertung Fische	Klasse 4

Geschiebe	temporär/leicht eingeschränkt (Klasse 2)
Schwabstoffe	temporär/leicht eingeschränkt (Klasse 2)
Morphodynamik	Standort insgesamt beeinträchtigt (Klasse 4)
Gesamtbewertung Sedimente	3

**Gesamtbewertung Durchgängigkeit: 4**

LuxMaPro-ID	1826
Maßnahmentyp	HY DU.01 - Wiederherstellung der ökologischen Durchgängigkeit - Querbauwerk
Maßnahmenbeschreibung	Wiederherstellung der ökologischen Durchgängigkeit - Querbauwerk - Attert - Boevange-sur-Attert - bei Betzemillen (H=0,25m)

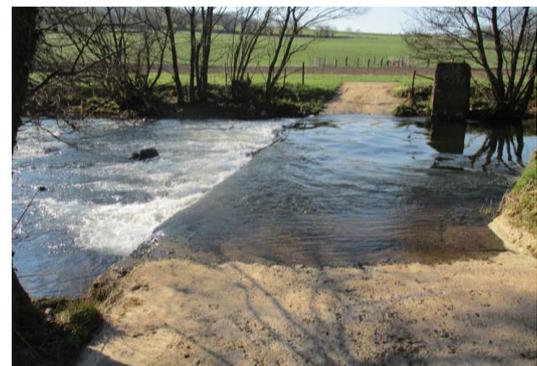
**Foto: Detail**

Anmerkung	Furt
-----------	------
