Bauwerk (ID): 013_0118_QBW_01

Gewässer: Attert

Identifikation und Lage

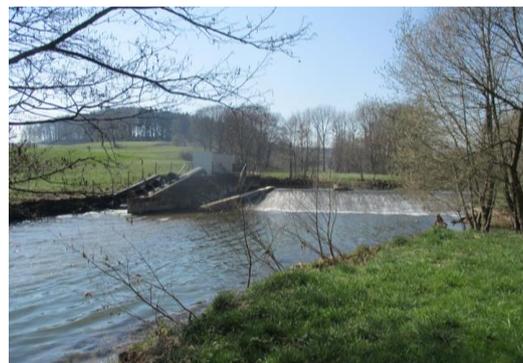
Foto: Übersicht

Bauwerkstyp	Wehr
Funktion	Laufkraftwerk
Funktion (sonstiges)	-
Material	Beton
Zustand	intakt
Fallhöhe [m]	2,20
Rückstau [m]	500-1000 m
Unterwasser-Tiefe [m]	nicht ausreichend
Wanderweg-Tiefe (Minimum) [m]	0,00
Fischschutz Rechen (nur WKA)	nein nein

aufwärts	nicht durchgängig (Klasse 5)
abwärts	eingeschränkt durchgängig (Klasse 3)
Gesamtbewertung Fische	Klasse 4

LuxMaPro-ID	1829
Maßnahmentyp	HY DU.01 - Wiederherstellung der ökologischen Durchgängigkeit - Querbauwerk
Maßnahmenbeschreibung	Wiederherstellung der ökologischen Durchgängigkeit - Querbauwerk - Attert - Useldange - 3 - bei "Zärewiss" (H=2,2m)

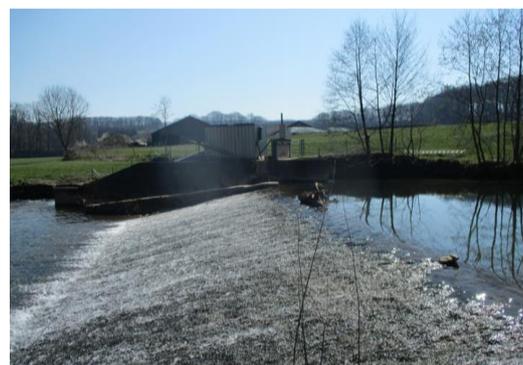
Foto: Detail

Geschiebe	stark eingeschränkt (Klasse 4)
Schwabstoffe	temporär/leicht eingeschränkt (Klasse 2)
Morphodynamik	Gewässer über Standort hinaus beeinträchtigt (Klasse 5)
Gesamtbewertung Sedimente	4

Anmerkung	Bauform: Glatte Rampe
-----------	-----------------------
