Bauwerk (ID): 013_0129_QBW_01

Gewässer: Attert

Identifikation und Lage

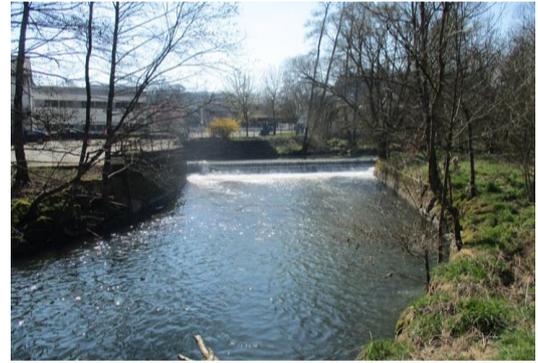
Foto: Übersicht

Bauwerkstyp	Wehr
Funktion	Sonstiges
Funktion (sonstiges)	Keine Funktion erkennbar.
Material	Beton
Zustand	intakt
Fallhöhe [m]	1,70
Rückstau [m]	200-500 m
Unterwasser-Tiefe [m]	nicht ausreichend
Wanderweg-Tiefe (Minimum) [m]	0,00
Fischschutz Rechen (nur WKA)	keine WKA keine WKA

Anmerkung	Bauform: Absturz und glatte Gleite
-----------	------------------------------------

LuxMaPro-ID	1830
Maßnahmentyp	HY DU.01 - Wiederherstellung der ökologischen Durchgängigkeit - Querbauwerk
Maßnahmenbeschreibung	Wiederherstellung der ökologischen Durchgängigkeit - Querbauwerk - Attert - Useldange - bei Klärbecken (H=1,7m)

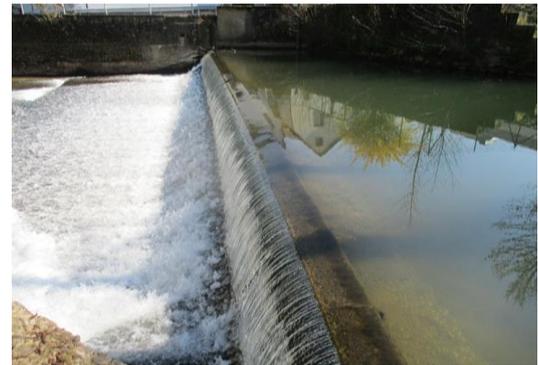
Foto: Detail

aufwärts	nicht durchgängig (Klasse 5)
abwärts	eingeschränkt durchgängig (Klasse 3)
Gesamtbewertung Fische	Klasse 4

Geschiebe	stark eingeschränkt (Klasse 4)
Schwefstoffe	temporär/leicht eingeschränkt (Klasse 2)
Morphodynamik	Gewässer über Standort hinaus beeinträchtigt (Klasse 5)
Gesamtbewertung Sedimente	4
