Bauwerk (ID): 355_0000_QBW_01

Gewässer: Roudbaach

OWK: VI-7.1

Identifikation und Lage

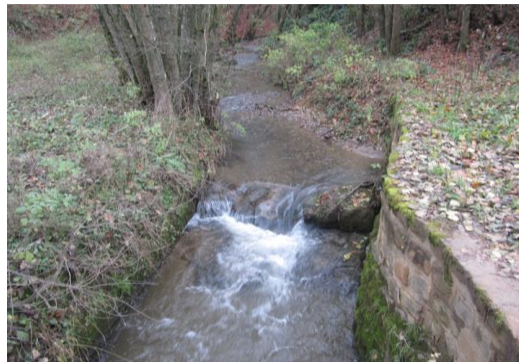
Foto: Übersicht

Bauwerkstyp	Absturz
Funktion	Sohlsicherung
Funktion (sonstiges)	-
Material	Stein
Zustand	intakt
Fallhöhe [m]	0,20
Rückstau [m]	kein
Unterwasser-Tiefe [m]	ausreichend
Wanderweg-Tiefe (Minimum) [m]	0,00
Fischschutz Rechen (nur WKA)	nein nein

aufwärts	eingeschränkt durchgängig (Klasse 3)
abwärts	durchgängig (Klasse 1)
Gesamtbewertung Fische	Klasse 2

Geschiebe	voll durchgängig (Kl. 1)
Schwabstoffe	voll durchgängig (Kl. 1)
Morphodynamik	Bauwerksbereich beeinträchtigt (Klasse 2)
Gesamtbewertung Sedimente	1

Gesamtbewertung Durchgängigkeit: 2

LuxMaPro-ID	-
Maßnahmentyp	-
Maßnahmenbeschreibung	kein Maßnahmenbedarf
