Bauwerk (ID): 355_0036_QBW_02

Gewässer: Roudbaach

OWK: VI-7.1

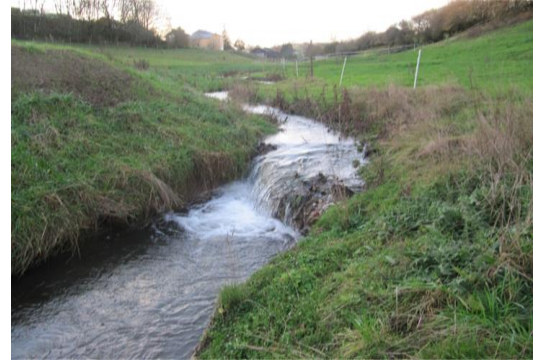
Foto: Übersicht

Bauwerkstyp	Absturz
Funktion	Sonstiges
Funktion (sonstiges)	-
Material	Stein
Zustand	baufällig
Fallhöhe [m]	0,50
Rückstau [m]	kein
Unterwasser-Tiefe [m]	ausreichend
Wanderweg-Tiefe (Minimum) [m]	0,00
Fischschutz Rechen (nur WKA)	nein nein

aufwärts	nicht durchgängig (Klasse 5)
abwärts	durchgängig (Klasse 1)
Gesamtbewertung Fische	Klasse 4

Geschiebe	voll durchgängig (Kl. 1)
Schwabstoffe	voll durchgängig (Kl. 1)
Morphodynamik	Bauwerksbereich beeinträchtigt (Klasse 2)
Gesamtbewertung Sedimente	1

Gesamtbewertung Durchgängigkeit: 4

LuxMaPro-ID	4352
Maßnahmentyp	HY DU.01 - Wiederherstellung der ökologischen Durchgängigkeit - Querbauwerk
Maßnahmenbeschreibung	Wiederherstellung der ökologischen Durchgängigkeit - Querbauwerk - Roudbaach - Hostert - 3 - im Zentrum (H=0,5m)
