Bauwerk (ID): 355_0040_QBW_03

Gewässer: Roudbaach

OWK: VI-7.1

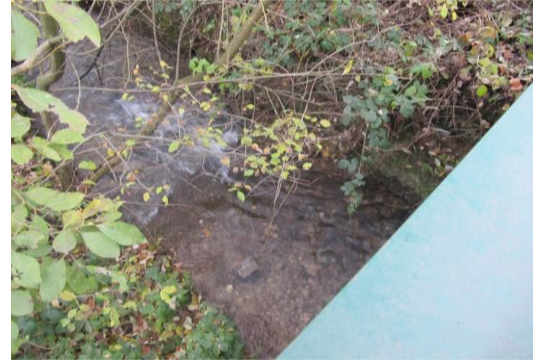
Foto: Übersicht

Bauwerkstyp	Glatte Rampe
Funktion	Sohlsicherung
Funktion (sonstiges)	-
Material	Stein
Zustand	intakt
Fallhöhe [m]	0,20
Rückstau [m]	kein
Unterwasser-Tiefe [m]	ausreichend
Wanderweg-Tiefe (Minimum) [m]	0,10
Fischschutz Rechen (nur WKA)	nein nein

aufwärts	eingeschränkt durchgängig (Klasse 3)
abwärts	eingeschränkt durchgängig (Klasse 3)
Gesamtbewertung Fische	Klasse 3

Geschiebe	voll durchgängig (Kl. 1)
Schwabstoffe	voll durchgängig (Kl. 1)
Morphodynamik	Bauwerksbereich beeinträchtigt (Klasse 2)
Gesamtbewertung Sedimente	1

Gesamtbewertung Durchgängigkeit: 3

LuxMaPro-ID	4259
Maßnahmentyp	HY DU.01 - Wiederherstellung der ökologischen Durchgängigkeit - Querbauwerk
Maßnahmenbeschreibung	Wiederherstellung der ökologischen Durchgängigkeit - Querbauwerk - Roudbaach - Hostert - 5 - im Zentrum (H=0,2m)
