Bauwerk (ID): 355_0049_QBW_01

Gewässer: Roudbaach

OWK: VI-7.1

Identifikation und Lage

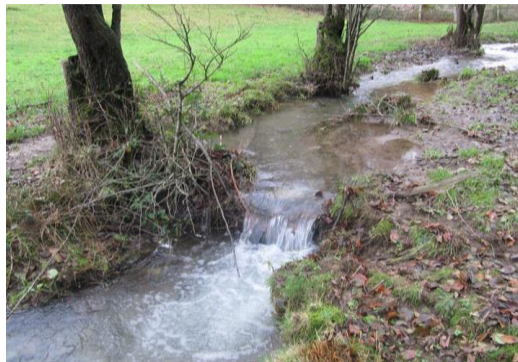
Foto: Übersicht

Bauwerkstyp	Absturz
Funktion	Sohlsicherung
Funktion (sonstiges)	-
Material	Stein
Zustand	baufällig
Fallhöhe [m]	0,30
Rückstau [m]	kein
Unterwasser-Tiefe [m]	ausreichend
Wanderweg-Tiefe (Minimum) [m]	0,00
Fischschutz Rechen (nur WKA)	nein nein

aufwärts	nicht durchgängig (Klasse 5)
abwärts	durchgängig (Klasse 1)
Gesamtbewertung Fische	Klasse 4

Gesamtbewertung Durchgängigkeit: 4

LuxMaPro-ID	4141
Maßnahmentyp	HY DU.01 - Wiederherstellung der ökologischen Durchgängigkeit - Querbauwerk
Maßnahmenbeschreibung	Wiederherstellung der ökologischen Durchgängigkeit - Querbauwerk - Roudbaach - Hostert - 1 - bei "Jénkewiss" (H=0,3m)
