Bauwerk (ID): 359 0014 QBW 01

Gewässer: Roudbaach

Bauwerk (ID) 359_0014_QBW_01

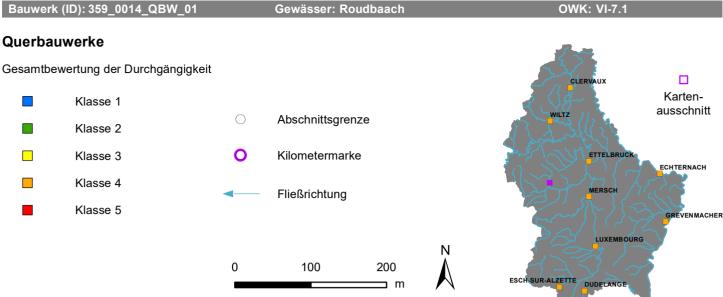
Foto: Übersicht

Bauwerkstyp Absturz
Funktion Sohlsicherung

Material
 Stein

Zustand
 intakt

Fallhöhe [m]
 0,30

aufwärts eingeschränkt durchgängig (Klasse 3)

abwärts durchgängig (Klasse 1)

Maßnahmenbeschreibung kein Maßnahmenbedarf
