Bauwerk (ID): 359\_0018\_QBW\_01

Gewässer: Roudbaach

OWK: VI-7.1

**Identifikation und Lage**

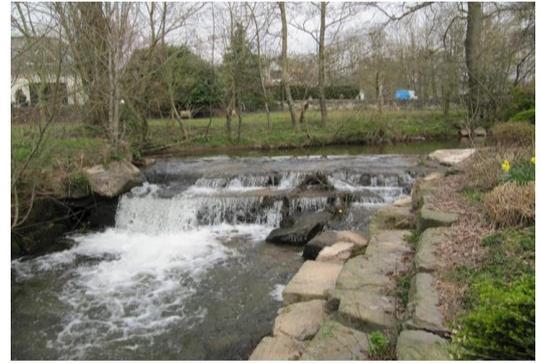
**Foto: Übersicht**

Bauwerkstyp	Wehr
Funktion	Ausleitung
Funktion (sonstiges)	-
Material	Stein
Zustand	intakt
Fallhöhe [m]	1,10
Rückstau [m]	20-50 m
Unterwasser-Tiefe [m]	ausreichend
Wanderweg-Tiefe (Minimum) [m]	0,00
Fischschutz   Rechen (nur WKA)	keine WKA   keine WKA

aufwärts	nicht durchgängig (Klasse 5)
abwärts	eingeschränkt durchgängig (Klasse 3)
Gesamtbewertung Fische	Klasse 4

Geschiebe	stark eingeschränkt (Klasse 4)
Schwefstoffe	temporär/leicht eingeschränkt (Klasse 2)
Morphodynamik	Standort insgesamt beeinträchtigt (Klasse 4)
Gesamtbewertung Sedimente	3

Anmerkung	Bauform: Absturztreppe
-----------	------------------------

LuxMaPro-ID	1894
Maßnahmentyp	HY DU.01 - Wiederherstellung der ökologischen Durchgängigkeit - Querbauwerk
Maßnahmenbeschreibung	Wiederherstellung der ökologischen Durchgängigkeit - Querbauwerk - Roudbaach - Platen - im Zentrum (H=1,1m)
