Bauwerk (ID): 360_0031_QBW_01

Gewässer: Bëschruederbaach

OWK: VI-7.2

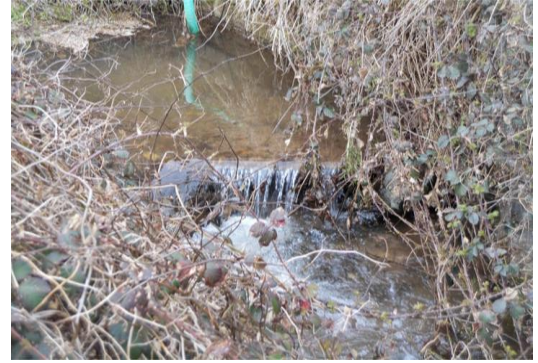
Foto: Übersicht

Bauwerkstyp	Absturz
Funktion	Sohlsicherung
Funktion (sonstiges)	-
Material	Beton
Zustand	baufällig
Fallhöhe [m]	0,40
Rückstau [m]	kein
Unterwasser-Tiefe [m]	ausreichend
Wanderweg-Tiefe (Minimum) [m]	0,00
Fischschutz Rechen (nur WKA)	keine WKA keine WKA

aufwärts	nicht durchgängig (Klasse 5)
abwärts	eingeschränkt durchgängig (Klasse 3)
Gesamtbewertung Fische	Klasse 4

Geschiebe	temporär/leicht eingeschränkt (Klasse 2)
Schwebstoffe	voll durchgängig (Kl. 1)
Morphodynamik	Standort teilweise beeinträchtigt (Klasse 3)
Gesamtbewertung Sedimente	2

LuxMaPro-ID	4083
Maßnahmentyp	HY DU.01 - Wiederherstellung der ökologischen Durchgängigkeit - Querbauwerk
Maßnahmenbeschreibung	Wiederherstellung der ökologischen Durchgängigkeit - Querbauwerk - Bëschruederbaach - Buschrodt - 1 - bei Buschrodt (H=0,4m)
