Bauwerk (ID): 360_0033_QBW_01

Gewässer: Bëschruederbaach

OWK: VI-7.2

Identifikation und Lage

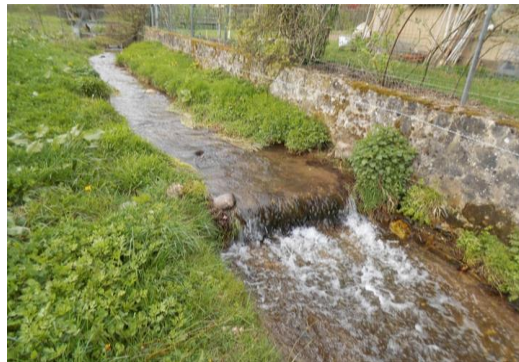
Foto: Übersicht

Bauwerkstyp	Absturz
Funktion	Sohlsicherung
Funktion (sonstiges)	-
Material	Holz
Zustand	intakt
Fallhöhe [m]	0,30
Rückstau [m]	kein
Unterwasser-Tiefe [m]	ausreichend
Wanderweg-Tiefe (Minimum) [m]	0,00
Fischschutz Rechen (nur WKA)	keine WKA keine WKA

aufwärts	nicht durchgängig (Klasse 5)
abwärts	durchgängig (Klasse 1)
Gesamtbewertung Fische	Klasse 4

Geschiebe	temporär/leicht eingeschränkt (Klasse 2)
Schwefstoffe	voll durchgängig (Kl. 1)
Morphodynamik	Standort teilweise beeinträchtigt (Klasse 3)
Gesamtbewertung Sedimente	2

Gesamtbewertung Durchgängigkeit: 4

LuxMaPro-ID	4161
Maßnahmentyp	HY DU.01 - Wiederherstellung der ökologischen Durchgängigkeit - Querbauwerk
Maßnahmenbeschreibung	Wiederherstellung der ökologischen Durchgängigkeit - Querbauwerk - Bëschruederbaach - Buschrodt - 3 - bei Buschrodt (H=0,3m)
