Bauwerk (ID): 360_0033_QBW_02

Gewässer: Bëschruederbaach

OWK: VI-7.2

Identifikation und Lage

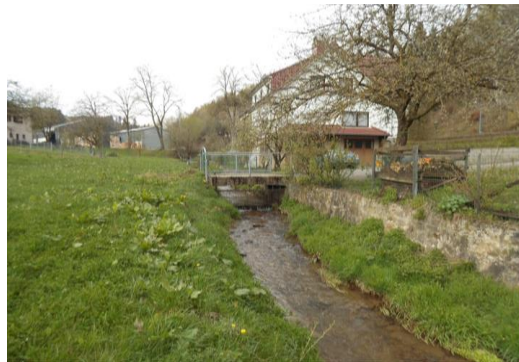
Foto: Übersicht

Bauwerkstyp	Wehr
Funktion	Sonstiges
Funktion (sonstiges)	Rückhalt Geschiebe
Material	Metall
Zustand	intakt
Fallhöhe [m]	0,20
Rückstau [m]	kein
Unterwasser-Tiefe [m]	nicht ausreichend
Wanderweg-Tiefe (Minimum) [m]	0,00
Fischschutz Rechen (nur WKA)	keine WKA keine WKA

aufwärts	nicht durchgängig (Klasse 5)
abwärts	eingeschränkt durchgängig (Klasse 3)
Gesamtbewertung Fische	Klasse 4

Geschiebe	temporär/leicht eingeschränkt (Klasse 2)
Schwabstoffe	voll durchgängig (Kl. 1)
Morphodynamik	Standort teilweise beeinträchtigt (Klasse 3)
Gesamtbewertung Sedimente	2

Gesamtbewertung Durchgängigkeit: 4

Anmerkung	Kein Wehr, sondern eine Art "Rechen"
-----------	--------------------------------------

LuxMaPro-ID	4318
Maßnahmentyp	HY DU.01 - Wiederherstellung der ökologischen Durchgängigkeit - Querbauwerk
Maßnahmenbeschreibung	Wiederherstellung der ökologischen Durchgängigkeit - Querbauwerk - Bëschruederbaach - Buschrodt - 2 - bei Buschrodt (H=0,2m)
