Bauwerk (ID): 360\_0034\_QBW\_01

Gewässer: Bëschruederbaach

OWK: VI-7.2

**Identifikation und Lage**

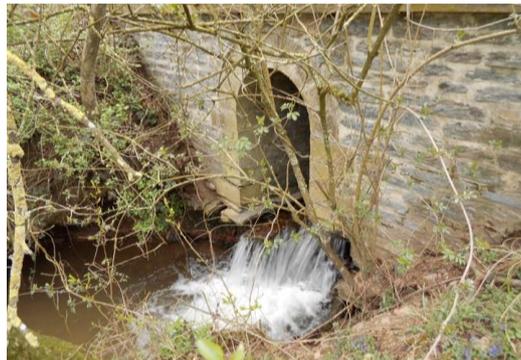
**Foto: Übersicht**

Bauwerkstyp	Absturz
Funktion	Sohlsicherung
Funktion (sonstiges)	-
Material	Stein
Zustand	baufällig
Fallhöhe [m]	0,60
Rückstau [m]	kein
Unterwasser-Tiefe [m]	ausreichend
Wanderweg-Tiefe (Minimum) [m]	0,00
Fischschutz   Rechen (nur WKA)	keine WKA   keine WKA

aufwärts	nicht durchgängig (Klasse 5)
abwärts	eingeschränkt durchgängig (Klasse 3)
Gesamtbewertung Fische	Klasse 4

Geschiebe	temporär/leicht eingeschränkt (Klasse 2)
Schwabstoffe	voll durchgängig (Kl. 1)
Morphodynamik	Standort teilweise beeinträchtigt (Klasse 3)
Gesamtbewertung Sedimente	2

**Gesamtbewertung Durchgängigkeit: 4**

LuxMaPro-ID	4227
Maßnahmentyp	HY DU.01 - Wiederherstellung der ökologischen Durchgängigkeit - Querbauwerk
Maßnahmenbeschreibung	Wiederherstellung der ökologischen Durchgängigkeit - Querbauwerk - Bëschruederbaach - Buschrodt - 4 - bei Buschrodt (H=0,6m)
