Bauwerk (ID): 360_0051_QBW_01

Gewässer: Bëschruederbaach

OWK: VI-7.2

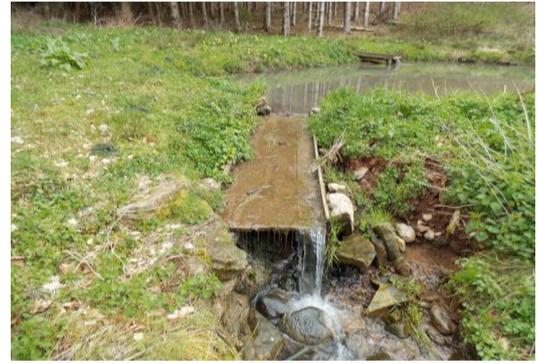
Foto: Übersicht

Bauwerkstyp	Absturz
Funktion	Sonstiges
Funktion (sonstiges)	Teichablauf.
Material	Holz
Zustand	intakt
Fallhöhe [m]	0,45
Rückstau [m]	kein
Unterwasser-Tiefe [m]	nicht ausreichend
Wanderweg-Tiefe (Minimum) [m]	0,00
Fischschutz Rechen (nur WKA)	keine WKA keine WKA

aufwärts	nicht durchgängig (Klasse 5)
abwärts	nicht durchgängig (Klasse 5)
Gesamtbewertung Fische	Klasse 5

Geschiebe	nicht durchgängig (Klasse 5)
Schwabstoffe	stark eingeschränkt (Klasse 4)
Morphodynamik	Standort teilweise beeinträchtigt (Klasse 3)
Gesamtbewertung Sedimente	4

Gesamtbewertung Durchgängigkeit: 5

LuxMaPro-ID	4139
Maßnahmentyp	HY DU.01 - Wiederherstellung der ökologischen Durchgängigkeit - Querbauwerk
Maßnahmenbeschreibung	Wiederherstellung der ökologischen Durchgängigkeit - Querbauwerk - Bëschruederbaach - Wahl - 4 - bei "Houbësch" (H=0,45m)
