Bauwerk (ID): 360\_0051\_QBW\_02

Gewässer: Bëschruederbaach

OWK: VI-7.2

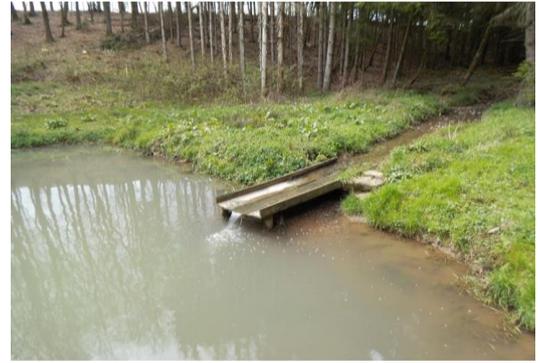
**Foto: Übersicht**

Bauwerkstyp	Absturz
Funktion	Sonstiges
Funktion (sonstiges)	Teicheinlauf
Material	Holz
Zustand	intakt
Fallhöhe [m]	0,30
Rückstau [m]	kein
Unterwasser-Tiefe [m]	nicht ausreichend
Wanderweg-Tiefe (Minimum) [m]	0,00
Fischschutz   Rechen (nur WKA)	keine WKA   keine WKA

aufwärts	nicht durchgängig (Klasse 5)
abwärts	nicht durchgängig (Klasse 5)
Gesamtbewertung Fische	Klasse 5

Geschiebe	nicht durchgängig (Klasse 5)
Schwabstoffe	stark eingeschränkt (Klasse 4)
Morphodynamik	Standort teilweise beeinträchtigt (Klasse 3)
Gesamtbewertung Sedimente	4

**Gesamtbewertung Durchgängigkeit: 5**

LuxMaPro-ID	4177
Maßnahmentyp	HY DU.01 - Wiederherstellung der ökologischen Durchgängigkeit - Querbauwerk
Maßnahmenbeschreibung	Wiederherstellung der ökologischen Durchgängigkeit - Querbauwerk - Bëschruederbaach - Wahl - 5 - bei "Houbësch" (H=0,3m)
