Bauwerk (ID): 013_0282_QBW_01

Gewässer: Attert

OWK: VI-8.1.a

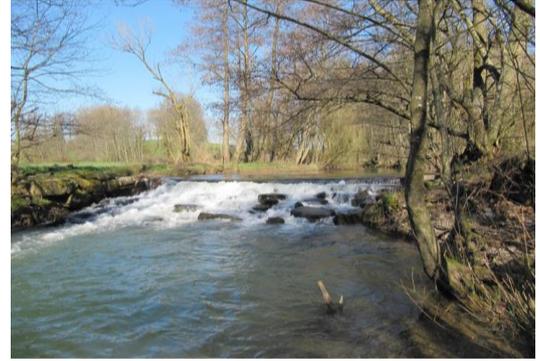
Foto: Übersicht

Bauwerkstyp	Absturz
Funktion	Sohlsicherung
Funktion (sonstiges)	-
Material	Stein
Zustand	intakt
Fallhöhe [m]	0,60
Rückstau [m]	<20 m
Unterwasser-Tiefe [m]	ausreichend
Wanderweg-Tiefe (Minimum) [m]	0,00
Fischschutz Rechen (nur WKA)	keine WKA keine WKA

Anmerkung	Mit massivem Sohlverbau, wirkt wie Stützwelle
-----------	---

LuxMaPro-ID	1926
Maßnahmentyp	HY DU.01 - Wiederherstellung der ökologischen Durchgängigkeit - Querbauwerk
Maßnahmenbeschreibung	Wiederherstellung der ökologischen Durchgängigkeit - Querbauwerk - Attert - Ell - bei "ënneschte Brill" (H=0,6m)

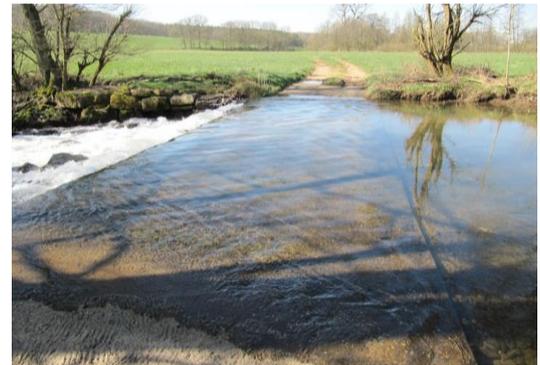
Foto: Detail

aufwärts	nicht durchgängig (Klasse 5)
abwärts	eingeschränkt durchgängig (Klasse 3)
Gesamtbewertung Fische	Klasse 4

Geschiebe	stark eingeschränkt (Klasse 4)
Schwebstoffe	temporär/leicht eingeschränkt (Klasse 2)
Morphodynamik	Standort insgesamt beeinträchtigt (Klasse 4)
Gesamtbewertung Sedimente	3
