Bauwerk (ID): 353_0008_QBW_01

Gewässer: Fräsbech

OWK: VI-8.2

Identifikation und Lage

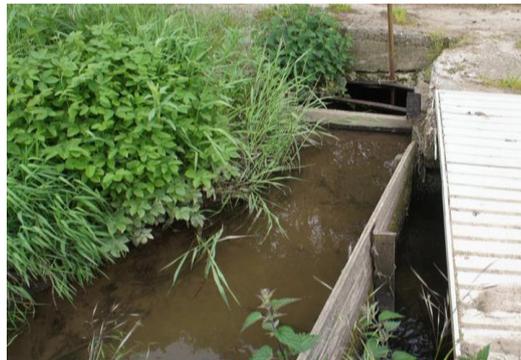
Foto: Übersicht

Bauwerkstyp	Wehr
Funktion	Ausleitung
Funktion (sonstiges)	-
Material	Holz
Zustand	baufällig
Fallhöhe [m]	1,00
Rückstau [m]	50-100 m
Unterwasser-Tiefe [m]	nicht ausreichend
Wanderweg-Tiefe (Minimum) [m]	0,00
Fischschutz Rechen (nur WKA)	keine WKA keine WKA

aufwärts	nicht durchgängig (Klasse 5)
abwärts	nicht durchgängig (Klasse 5)
Gesamtbewertung Fische	Klasse 5

Geschiebe	stark eingeschränkt (Klasse 4)
Schwabstoffe	mäßig eingeschränkt (Klasse 3)
Morphodynamik	Gewässer über Standort hinaus beeinträchtigt (Klasse 5)
Gesamtbewertung Sedimente	4

Gesamtbewertung Durchgängigkeit: 5

LuxMaPro-ID	4223
Maßnahmentyp	HY DU.01 - Wiederherstellung der ökologischen Durchgängigkeit - Querbauwerk
Maßnahmenbeschreibung	Wiederherstellung der ökologischen Durchgängigkeit - Querbauwerk - Fräsbech - Redange-sur-Attert - 3 - oberhalb Mündung (H=1m)
