Bauwerk (ID): 342\_0006\_QBW\_01

Gewässer: Koulbich

OWK: VI-8.3.a

**Identifikation und Lage**

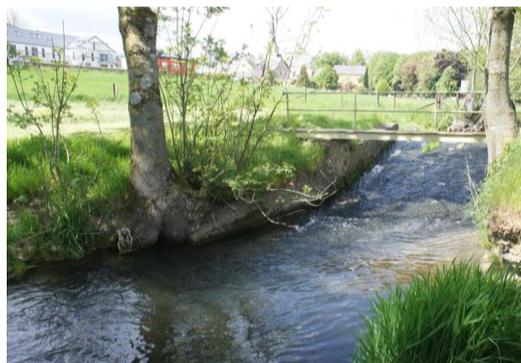
**Foto: Übersicht**

Bauwerkstyp	Glatte Rampe
Funktion	Sonstiges
Funktion (sonstiges)	Keine Funktion erkennbar.
Material	Beton
Zustand	intakt
Fallhöhe [m]	1,20
Rückstau [m]	50-100 m
Unterwasser-Tiefe [m]	nicht ausreichend
Wanderweg-Tiefe (Minimum) [m]	0,04
Fischschutz   Rechen (nur WKA)	keine WKA   keine WKA

aufwärts	nicht durchgängig (Klasse 5)
abwärts	eingeschränkt durchgängig (Klasse 3)
Gesamtbewertung Fische	Klasse 4

Geschiebe	temporär/leicht eingeschränkt (Klasse 2)
Schwefstoffe	voll durchgängig (Kl. 1)
Morphodynamik	Standort teilweise beeinträchtigt (Klasse 3)
Gesamtbewertung Sedimente	2

**Gesamtbewertung Durchgängigkeit: 4**

LuxMaPro-ID	2014
Maßnahmentyp	HY DU.01 - Wiederherstellung der ökologischen Durchgängigkeit - Querbauwerk
Maßnahmenbeschreibung	Wiederherstellung der ökologischen Durchgängigkeit - Querbauwerk - Koulbich - Colpach-Bas - 3 - unterhalb Colpach-Bas (H=1,2m)
