Bauwerk (ID): 342_0014_QBW_01

Gewässer: Koulbich

Identifikation und Lage

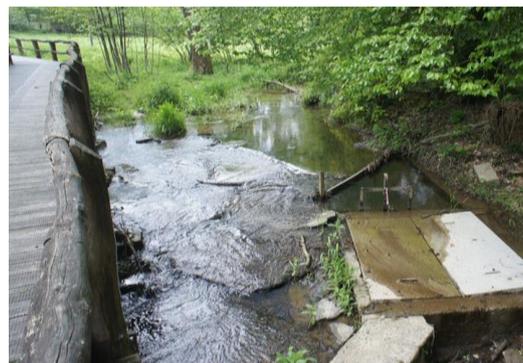
Foto: Übersicht

Bauwerkstyp	Glatte Gleite
Funktion	Ausleitung
Funktion (sonstiges)	-
Material	Stein
Zustand	intakt
Fallhöhe [m]	0,15
Rückstau [m]	<20 m
Unterwasser-Tiefe [m]	ausreichend
Wanderweg-Tiefe (Minimum) [m]	0,06
Fischschutz Rechen (nur WKA)	keine WKA keine WKA

aufwärts	eingeschränkt durchgängig (Klasse 3)
abwärts	eingeschränkt durchgängig (Klasse 3)
Gesamtbewertung Fische	Klasse 3

Anmerkung Gleite bei MQ überwiegend durchgängig, Ausleitung schwach und irrelevant für Wasserhaushalt.

LuxMaPro-ID	4336
Maßnahmentyp	HY DU.01 - Wiederherstellung der ökologischen Durchgängigkeit - Querbauwerk
Maßnahmenbeschreibung	Wiederherstellung der ökologischen Durchgängigkeit - Querbauwerk - Koulbich - Colpach-Bas - oberhalb Colpach-Bas (H=0,15m)

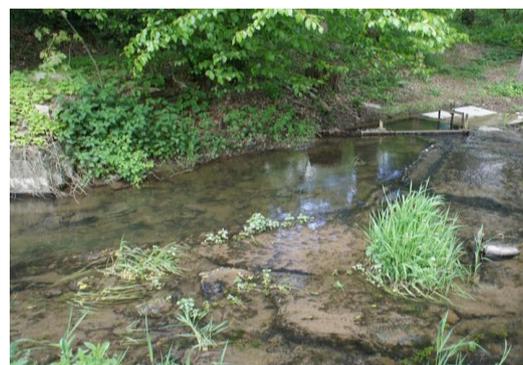
Foto: Detail

Geschiebe	temporär/leicht eingeschränkt (Klasse 2)
Schwabstoffe	voll durchgängig (Kl. 1)
Morphodynamik	Bauwerksbereich beeinträchtigt (Klasse 2)
Gesamtbewertung Sedimente	2
