Bauwerk (ID): 342\_0024\_QBW\_01

Gewässer: Koulbich

**Identifikation und Lage**

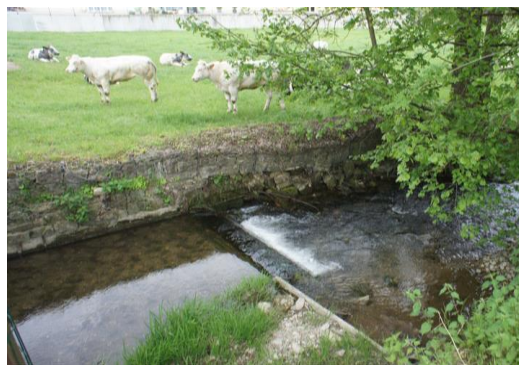
**Foto: Übersicht**

Bauwerkstyp	Absturz
Funktion	Sonstiges
Funktion (sonstiges)	Keine Funktion erkennbar.
Material	Beton
Zustand	baufällig
Fallhöhe [m]	0,30
Rückstau [m]	20-50 m
Unterwasser-Tiefe [m]	nicht ausreichend
Wanderweg-Tiefe (Minimum) [m]	0,04
Fischschutz   Rechen (nur WKA)	keine WKA   keine WKA

aufwärts	eingeschränkt durchgängig (Klasse 3)
abwärts	eingeschränkt durchgängig (Klasse 3)
Gesamtbewertung Fische	Klasse 3

Geschiebe	temporär/leicht eingeschränkt (Klasse 2)
Schwefstoffe	voll durchgängig (Kl. 1)
Morphodynamik	Bauwerksbereich beeinträchtigt (Klasse 2)
Gesamtbewertung Sedimente	2

**Gesamtbewertung Durchgängigkeit: 3**

LuxMaPro-ID	2016
Maßnahmentyp	HY DU.01 - Wiederherstellung der ökologischen Durchgängigkeit - Querbauwerk
Maßnahmenbeschreibung	Wiederherstellung der ökologischen Durchgängigkeit - Querbauwerk - Koulbich - Colpach-Haut - im Zentrum (H=0,3m)
