Bauwerk (ID): 342_0030_QBW_01

Gewässer: Koulbich

OWK: VI-8.3.a

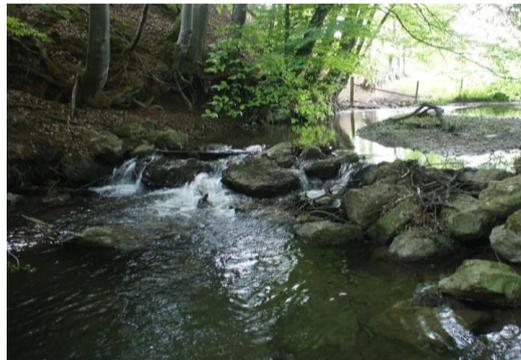
Foto: Übersicht

Bauwerkstyp	Absturz
Funktion	Sonstiges
Funktion (sonstiges)	ehemalige Ausleitung
Material	Stein
Zustand	intakt
Fallhöhe [m]	0,55
Rückstau [m]	<20 m
Unterwasser-Tiefe [m]	ausreichend
Wanderweg-Tiefe (Minimum) [m]	0,08
Fischschutz Rechen (nur WKA)	keine WKA keine WKA

aufwärts	eingeschränkt durchgängig (Klasse 3)
abwärts	eingeschränkt durchgängig (Klasse 3)
Gesamtbewertung Fische	Klasse 3

Geschiebe	temporär/leicht eingeschränkt (Klasse 2)
Schwabstoffe	voll durchgängig (Kl. 1)
Morphodynamik	Bauwerksbereich beeinträchtigt (Klasse 2)
Gesamtbewertung Sedimente	2

Gesamtbewertung Durchgängigkeit: 3

LuxMaPro-ID	4257
Maßnahmentyp	HY DU.01 - Wiederherstellung der ökologischen Durchgängigkeit - Querbauwerk
Maßnahmenbeschreibung	Wiederherstellung der ökologischen Durchgängigkeit - Querbauwerk - Koulbich - Colpach-Haut - 1 - unterhalb C.R. 310 (H=0,55m)
