Bauwerk (ID): 342_0031_QBW_01

Gewässer: Koulbich

Identifikation und Lage

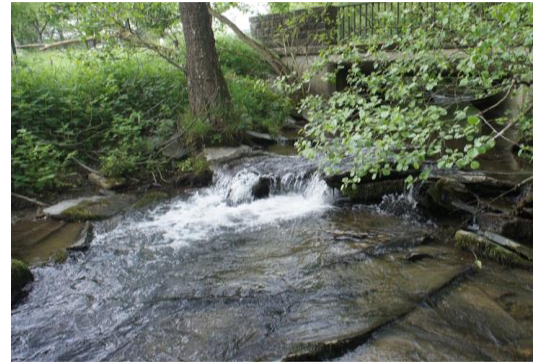
Foto: Übersicht

Bauwerkstyp	Absturz
Funktion	Sonstiges
Funktion (sonstiges)	Keine Funktion erkennbar.
Material	Stein
Zustand	baufällig
Fallhöhe [m]	0,18
Rückstau [m]	kein
Unterwasser-Tiefe [m]	ausreichend
Wanderweg-Tiefe (Minimum) [m]	0,05
Fischschutz Rechen (nur WKA)	keine WKA keine WKA

aufwärts	eingeschränkt durchgängig (Klasse 3)
abwärts	eingeschränkt durchgängig (Klasse 3)
Gesamtbewertung Fische	Klasse 3

Geschiebe	temporär/leicht eingeschränkt (Klasse 2)
Schwabstoffe	voll durchgängig (Kl. 1)
Morphodynamik	Bauwerksbereich beeinträchtigt (Klasse 2)
Gesamtbewertung Sedimente	2

Gesamtbewertung Durchgängigkeit: 3

LuxMaPro-ID	4301
Maßnahmentyp	HY DU.01 - Wiederherstellung der ökologischen Durchgängigkeit - Querbauwerk
Maßnahmenbeschreibung	Wiederherstellung der ökologischen Durchgängigkeit - Querbauwerk - Koulbich - Colpach-Haut - 2 - unterhalb C.R. 310 (H=0,18m)
