Bauwerk (ID): 352_0006_QBW_01

Gewässer: Noutemerbaach

OWK: VI-8.4

Identifikation und Lage

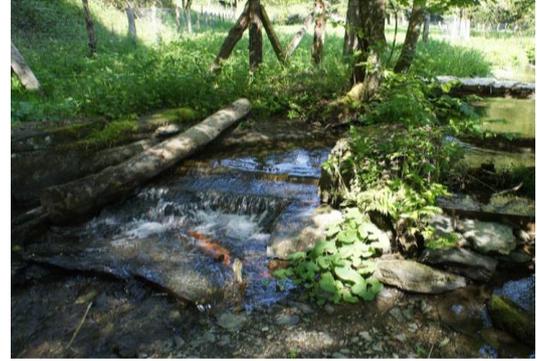
Foto: Übersicht

Bauwerkstyp	Absturz
Funktion	Ausleitung
Funktion (sonstiges)	-
Material	Beton
Zustand	intakt
Fallhöhe [m]	0,15
Rückstau [m]	<20 m
Unterwasser-Tiefe [m]	ausreichend
Wanderweg-Tiefe (Minimum) [m]	0,06
Fischschutz Rechen (nur WKA)	keine WKA keine WKA

Anmerkung	Ausleitung marginal, bzw. nicht mehr richtig intakt
-----------	---

LuxMaPro-ID	4218
Maßnahmentyp	HY DU.01 - Wiederherstellung der ökologischen Durchgängigkeit - Querbauwerk
Maßnahmenbeschreibung	Wiederherstellung der ökologischen Durchgängigkeit - Querbauwerk - Noutemerbaach - Holtz - 8 - bei Camping (H=0,15m)

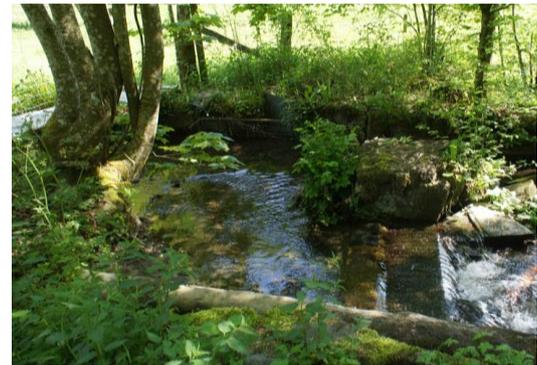
Foto: Detail

aufwärts	eingeschränkt durchgängig (Klasse 3)
abwärts	eingeschränkt durchgängig (Klasse 3)
Gesamtbewertung Fische	Klasse 3

Geschiebe	temporär/leicht eingeschränkt (Klasse 2)
Schwabstoffe	voll durchgängig (Kl. 1)
Morphodynamik	Bauwerksbereich beeinträchtigt (Klasse 2)
Gesamtbewertung Sedimente	2

Gesamtbewertung Durchgängigkeit: 3
