Bauwerk (ID): 444\_0006\_QBW\_01

Gewässer: Pall

OWK: VI-9.a

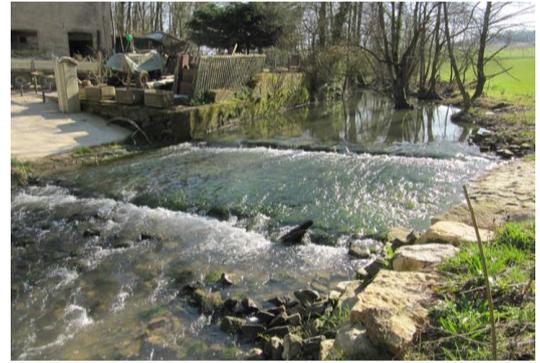
**Foto: Übersicht**

Bauwerkstyp	Absturztreppe
Funktion	Sonstiges
Funktion (sonstiges)	Furt
Material	Stein
Zustand	intakt
Fallhöhe [m]	0,10
Rückstau [m]	<20 m
Unterwasser-Tiefe [m]	nicht erkennbar
Wanderweg-Tiefe (Minimum) [m]	0,00
Fischschutz   Rechen (nur WKA)	keine WKA   keine WKA

aufwärts	eingeschränkt durchgängig (Klasse 3)
abwärts	eingeschränkt durchgängig (Klasse 3)
Gesamtbewertung Fische	Klasse 3

Geschiebe	temporär/leicht eingeschränkt (Klasse 2)
Schwefstoffe	temporär/leicht eingeschränkt (Klasse 2)
Morphodynamik	Standort teilweise beeinträchtigt (Klasse 3)
Gesamtbewertung Sedimente	2

**Gesamtbewertung Durchgängigkeit: 3**

LuxMaPro-ID	4296
Maßnahmentyp	HY DU.01 - Wiederherstellung der ökologischen Durchgängigkeit - Querbauwerk
Maßnahmenbeschreibung	Wiederherstellung der ökologischen Durchgängigkeit - Querbauwerk - Pall - Niederpallen - 2 - bei Nidderpallenermillen (H=0,1m)
