Bauwerk (ID): 444_0010_QBW_01

Gewässer: Pall

OWK: VI-9.a

Identifikation und Lage

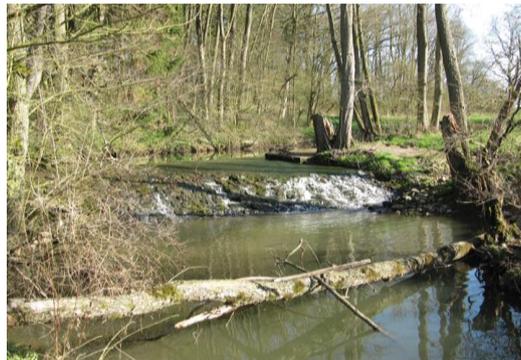
Foto: Übersicht

Bauwerkstyp	Wehr
Funktion	Ausleitung
Funktion (sonstiges)	-
Material	Stein
Zustand	intakt
Fallhöhe [m]	2,00
Rückstau [m]	200-500 m
Unterwasser-Tiefe [m]	ausreichend
Wanderweg-Tiefe (Minimum) [m]	0,00
Fischschutz Rechen (nur WKA)	keine WKA keine WKA

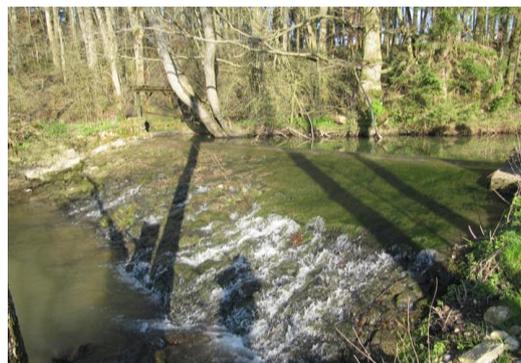
Foto: Detail

aufwärts	nicht durchgängig (Klasse 5)
abwärts	eingeschränkt durchgängig (Klasse 3)
Gesamtbewertung Fische	Klasse 4

Geschiebe	stark eingeschränkt (Klasse 4)
Schwabstoffe	temporär/leicht eingeschränkt (Klasse 2)
Morphodynamik	Gewässer über Standort hinaus beeinträchtigt (Klasse 5)
Gesamtbewertung Sedimente	4

Gesamtbewertung Durchgängigkeit: 4

Anmerkung	Bauform: Raue Rampe
-----------	---------------------

LuxMaPro-ID	2049
Maßnahmentyp	HY DU.01 - Wiederherstellung der ökologischen Durchgängigkeit - Querbauwerk
Maßnahmenbeschreibung	Wiederherstellung der ökologischen Durchgängigkeit - Querbauwerk - Pall - Niederpallen - 2 - oberhalb Nidderpallenermiller (H=2m)
