Bauwerk (ID): 444_0052_QBW_01

Gewässer: Pall

OWK: VI-9.a

Identifikation und Lage

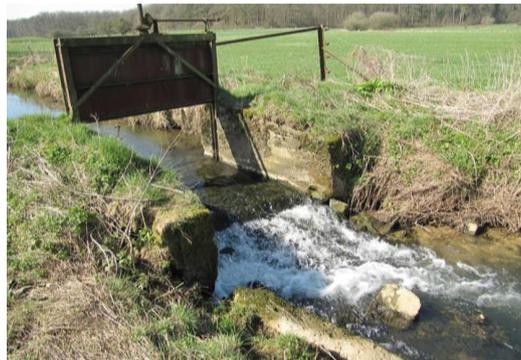
Foto: Übersicht

Bauwerkstyp	Bewegliches Wehr
Funktion	Hochwasserschutz
Funktion (sonstiges)	-
Material	Metall
Zustand	baufällig
Fallhöhe [m]	0,25
Rückstau [m]	<20 m
Unterwasser-Tiefe [m]	nicht ausreichend
Wanderweg-Tiefe (Minimum) [m]	0,00
Fischschutz Rechen (nur WKA)	keine WKA keine WKA

aufwärts	nicht durchgängig (Klasse 5)
abwärts	eingeschränkt durchgängig (Klasse 3)
Gesamtbewertung Fische	Klasse 4

Geschiebe	mäßig eingeschränkt (Klasse 3)
Schwabstoffe	temporär/leicht eingeschränkt (Klasse 2)
Morphodynamik	Standort insgesamt beeinträchtigt (Klasse 4)
Gesamtbewertung Sedimente	3

Gesamtbewertung Durchgängigkeit: 4

Anmerkung	Unklar ob überhaupt noch in Nutzung
-----------	-------------------------------------

LuxMaPro-ID	4163
Maßnahmentyp	HY DU.01 - Wiederherstellung der ökologischen Durchgängigkeit - Querbauwerk
Maßnahmenbeschreibung	Wiederherstellung der ökologischen Durchgängigkeit - Querbauwerk - Pall - Levelange - 2 - unterhalb Levelange (H=0,25m)
