Bauwerk (ID): 444_0090_QBW_01

Gewässer: Pall

OWK: VI-9.a

Identifikation und Lage

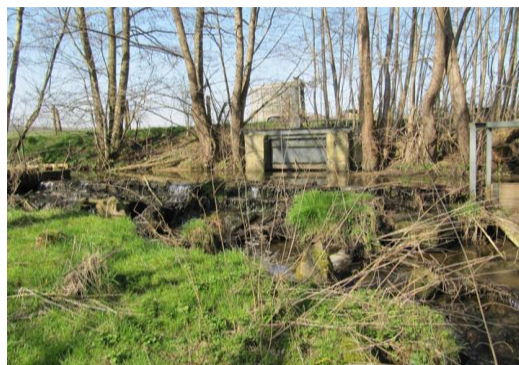
Foto: Übersicht

Bauwerkstyp	Bewegliches Wehr
Funktion	Ausleitung
Funktion (sonstiges)	-
Material	Stein
Zustand	intakt
Fallhöhe [m]	1,00
Rückstau [m]	20-50 m
Unterwasser-Tiefe [m]	nicht ausreichend
Wanderweg-Tiefe (Minimum) [m]	0,00
Fischschutz Rechen (nur WKA)	keine WKA keine WKA

aufwärts	nicht durchgängig (Klasse 5)
abwärts	eingeschränkt durchgängig (Klasse 3)
Gesamtbewertung Fische	Klasse 4

Geschiebe	stark eingeschränkt (Klasse 4)
Schwabstoffe	temporär/leicht eingeschränkt (Klasse 2)
Morphodynamik	Gewässer über Standort hinaus beeinträchtigt (Klasse 5)
Gesamtbewertung Sedimente	4

Gesamtbewertung Durchgängigkeit: 4

LuxMaPro-ID	4174
Maßnahmentyp	HY DU.01 - Wiederherstellung der ökologischen Durchgängigkeit - Querbauwerk
Maßnahmenbeschreibung	Wiederherstellung der ökologischen Durchgängigkeit - Querbauwerk - Pall - Oberpallen - 2 - oberhalb Zentrum (H=1m)
