Bauwerk (ID): 445_0018_QBW_02

Gewässer: Närdenerbaach

OWK: VI-9.b

Identifikation und Lage

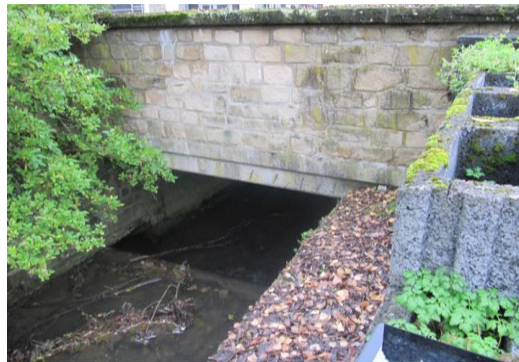
Foto: Übersicht

Bauwerkstyp	Absturz
Funktion	Sohlsicherung
Funktion (sonstiges)	-
Material	Beton
Zustand	intakt
Fallhöhe [m]	0,40
Rückstau [m]	<20 m
Unterwasser-Tiefe [m]	ausreichend
Wanderweg-Tiefe (Minimum) [m]	0,00
Fischschutz Rechen (nur WKA)	nein nein

LuxMaPro-ID	4269
Maßnahmentyp	HY DU.01 - Wiederherstellung der ökologischen Durchgängigkeit - Querbauwerk
Maßnahmenbeschreibung	Wiederherstellung der ökologischen Durchgängigkeit - Querbauwerk - Närdenerbaach - Noerdange - 1 - im Zentrum (H=0,4m)

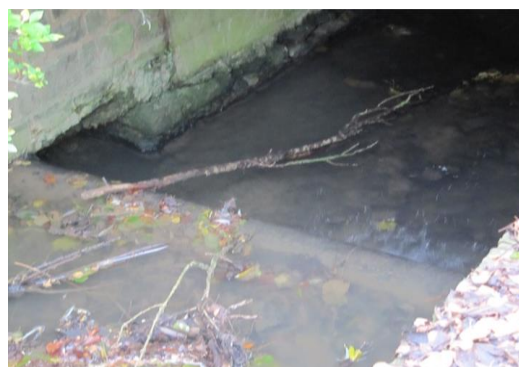
Foto: Detail

aufwärts	nicht durchgängig (Klasse 5)
abwärts	durchgängig (Klasse 1)
Gesamtbewertung Fische	Klasse 4
