Bauwerk (ID): 541 0030 QBW 01

Gewässer: Chiers

OWK: VII-1.1

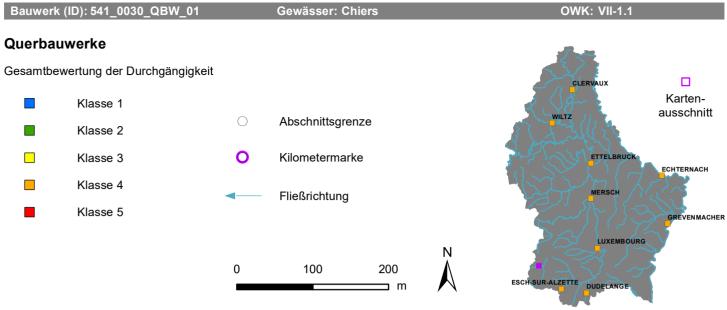
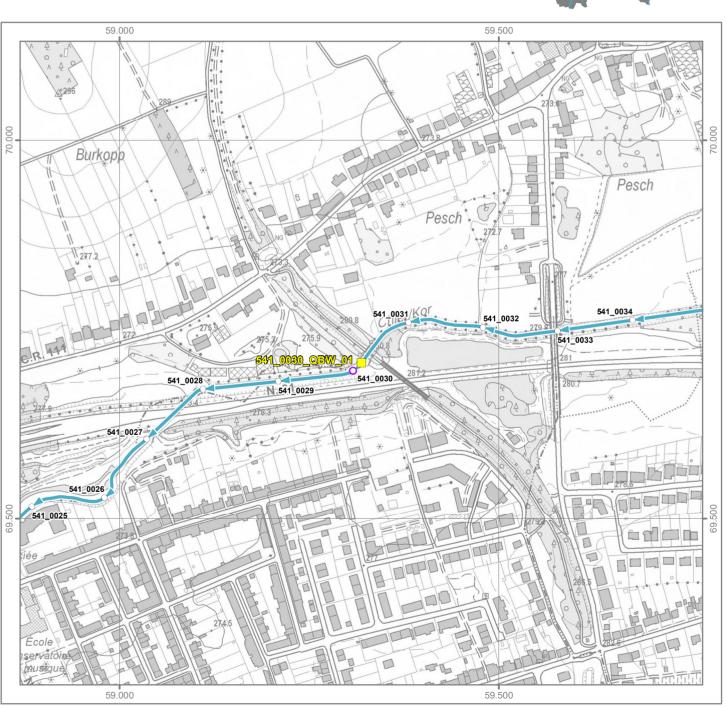
Stützschwelle Bauwerkstyp Funktion Sonstiges

Funktion (sonstiges) Beginn Sohlverbau

Beton Material Zustand intakt 0,00 Fallhöhe [m] <20 m Rückstau [m] Unterwasser-Tiefe [m] ausreichend

Geschiebe mäßig eingeschränkt (Klasse 3)

Schwebstoffe temporär/leicht eingeschränkt (Klasse 2) Standort insgesamt beeinträchtigt (Klasse 4) Morphodynamik

Gesamtbewertung Durchgängigkeit: 3 Anmerkung

HY DU.01 - Wiederherstellung der ökologischen Durchgängigkeit - Querbauwerk Maßnahmentyp

Wiederherstellung der ökologischen Durchgängigkeit - Querbauwerk - Chiers - Pétange - 3 - unterhalb Rondpoint Maßnahmenbeschreibung
