Bauwerk (ID): 541_0058_QBW_02

Gewässer: Chiers

Identifikation und Lage

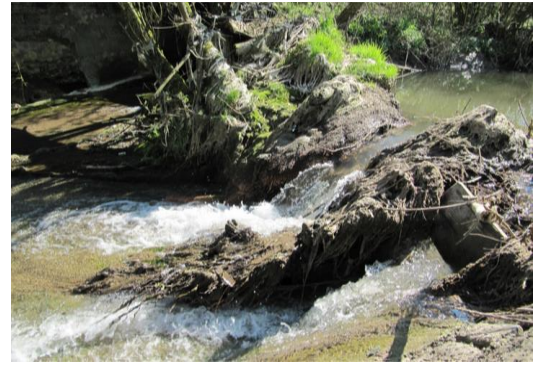
Foto: Übersicht

Bauwerkstyp	Absturz
Funktion	Sohlsicherung
Funktion (sonstiges)	-
Material	Holz
Zustand	baufällig
Fallhöhe [m]	0,70
Rückstau [m]	100-200 m
Unterwasser-Tiefe [m]	nicht ausreichend
Wanderweg-Tiefe (Minimum) [m]	0,00
Fischschutz Rechen (nur WKA)	keine WKA keine WKA

aufwärts	nicht durchgängig (Klasse 5)
abwärts	eingeschränkt durchgängig (Klasse 3)
Gesamtbewertung Fische	Klasse 4

LuxMaPro-ID	4351
Maßnahmentyp	HY DU.01 - Wiederherstellung der ökologischen Durchgängigkeit - Querbauwerk
Maßnahmenbeschreibung	Wiederherstellung der ökologischen Durchgängigkeit - Querbauwerk - Chiers - Bomicht bis Niedercorn - 5 - von Rondpoint Biff bis Hahnebësch (H=0,7m)
